Wasserbauverband Chisebach  
und Gemeinde Oberthal

## ISP Schwändigraben

### Bericht Bauleitung für die Bauarbeiten 2016

Bern, 23.11.16

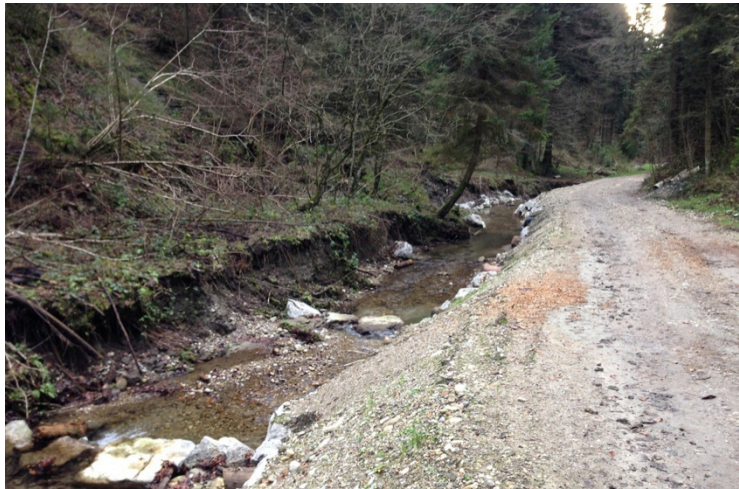
Im August 2014 ist der Schwändibach bei einem Hochwasserereignis über die Ufer getreten und hat im Gebiet von Rünkhofen Schäden an landwirtschaftlich genutzten Flächen und einem Gebäude angerichtet. Durch das Hochwasser wurde die Bachverbauung im Gerinne des Schwändigrabens teilweise beschädigt oder sogar ganz zerstört. Streckenweise wurde das Ufer erodiert. Die Abflussspitze des Schwändibachs während des Hochwassers betrug 10 – 15 m<sup>3</sup>/s und lag dabei zwischen einem 100 – und einem 300-jährlichen Hochwasserereignis.

Abb. 1:  
Erodiertes Ufer  
unterhalb des Ge-  
schiebesammlers  
nach dem Hochwas-  
ser von 2014, Blick-  
richtung stromab-  
wärts, 11.12.2014.

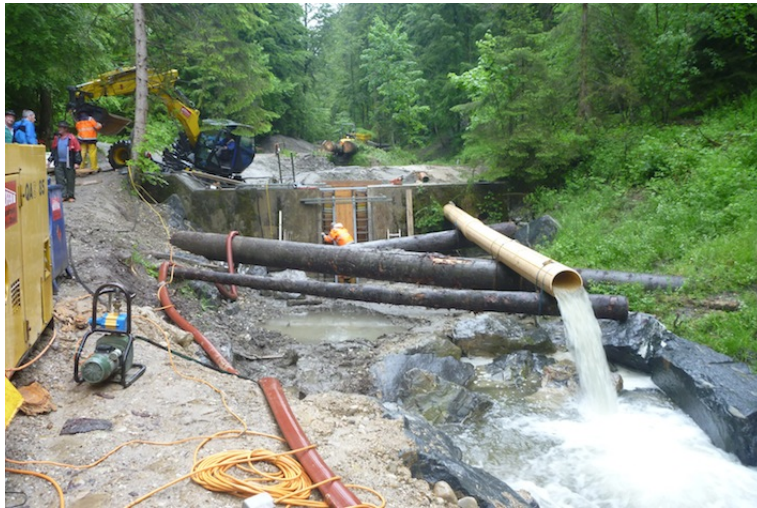
Am Geschiebesammler (M7) wurde das Wasser oberhalb der Betonsperre durch Schüttung eines Dammes aufgefangen und mithilfe eines Rohrs durch die bestehende Öffnung geleitet (Abb. 4).

*Abb. 4:  
Die Wasserhaltung an  
der Betonsperre  
erfolgte über den  
alten Durchlass,  
03.06.2016.*

Auch die Wasserhaltung am Geschiebesammler wurde durch die hohen Abflüsse erschwert. Neben dem Abflussrohr musste zusätzlich Wasser abgepumpt werden. Ange schwemmtes Material wurde laufend ausgebaggert und der Damm zum Auffangen des Wassers musste erneuert und verstärkt werden.

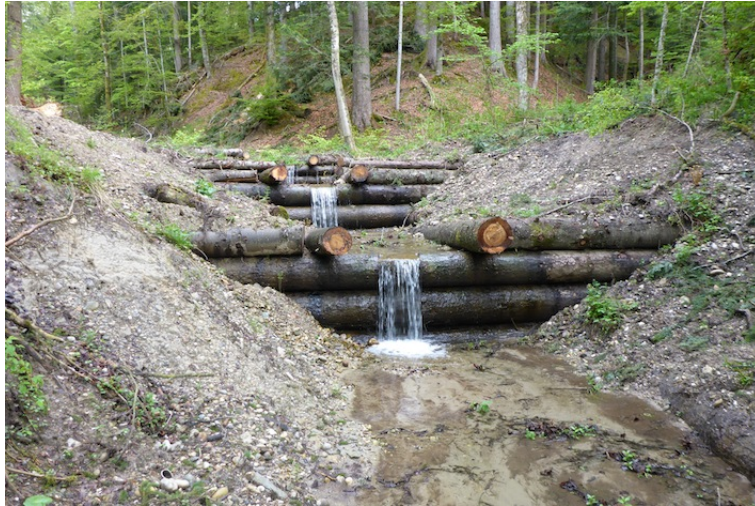
Abb. 5:  
Realisierte Holzkas-  
tensperren der  
Massnahme M1,  
17.05.2016.

Die zerstörte Ufersicherung im Oberlauf des Schwändigrabens wurde durch den Bau von Holzkastensperren ersetzt (M1).

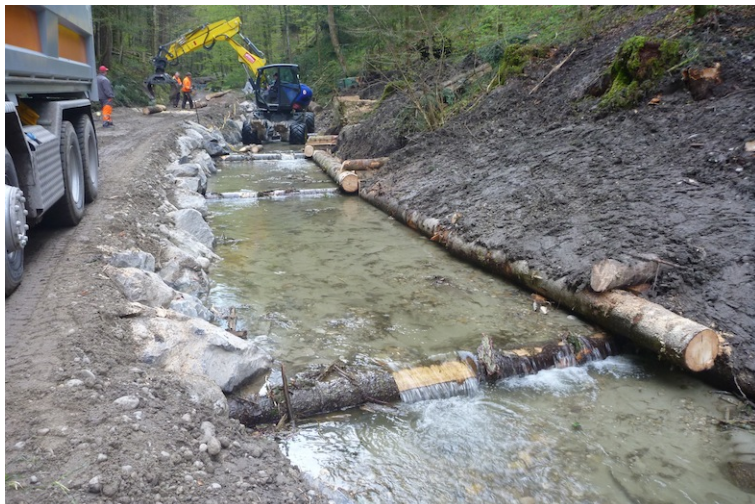
Abb. 6:  
Ausbildung einer  
Niederwasserrinne  
durch Aussägen der  
Querhölzer,  
21.04.2016.

Auf dem Abschnitt oberhalb des Geschiebesammlers (M5) wurde die Ufer- und Sohlensicherung auf einer Länge von 300 m neu erstellt. Anlässlich der Startsitzung wurde entschieden den Uferverbau zum Schutz des Weges durchgehend zu ersetzen. Das linksseitige Ufer wurde durch Längshölzer gesichert, das rechtsseitige Ufer durch einen Blocksatz. Die Sohle wurde durch Querhölzer im Abstand von ca. 10 m stabilisiert. Durch Aussägen der Querhölzer wurde eine Niederwasserrinne gebildet. Es wurde von unten startend flussaufwärts gearbeitet. Auf Abschnitten auf denen der Fels linksseitig sichtbar ist wurde auf einen Uferverbau verzichtet.

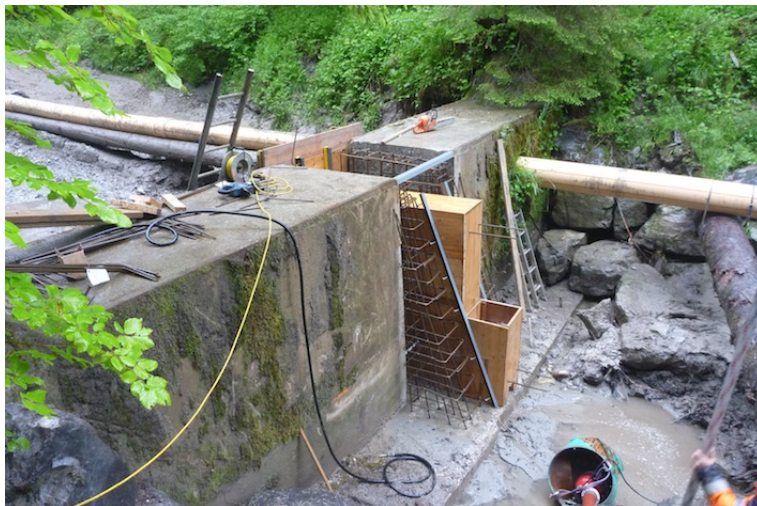
*Abb. 7:  
Vorbereitungen für  
die Betonstützen,  
03.06.2016.*

In die Betonsperre des Geschiebesammlers wurde mittig ein Schlitz gebaut. Vor dem Bau des Schlitzes wurde der Geschiebesammler geleert, das Material wurde abtransportiert und entsorgt. Der Schlitz wurde zunächst bis auf das Fundament der Betonsperre ausgefräst. Um die Stabilität der Betonsperre zu gewährleisten wurden gemäss den Projektplänen Schrägstützen auf das Fundament vorbetoniert.

Anschliessend wurde die Sohle des Schlitzes mit Beton gefüllt und auf eine Höhe von 0.65 m über Fundament angehoben um im Längenprofil einen besseren Anschluss an den oberen Abschnitt zu gewährleisten und eine rückwirkende Erosion bis zu der oberhalb gelegenen Schwelle zu verhindern. Über die Höhe der unterhalb gelegenen Gegenschwelle wurde gewährleistet, dass die Absturzhöhe am Geschiebesammler maximal 30 cm betrifft.

An der oberen Seite des Schlitzes wurden Stahlschienen angebracht. Falls notwendig, kann die Öffnung mit einer Stahlplatte verkleinert und der Geschiebeaustrag verringert werden.

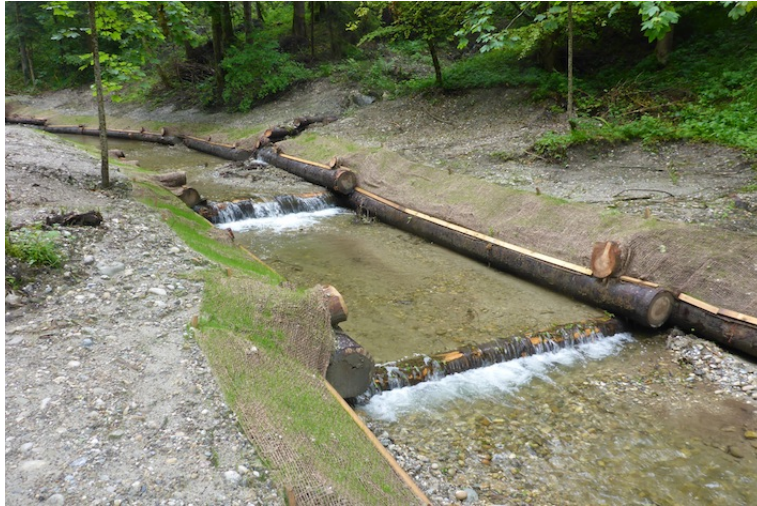
Abb. 8:  
Fertiggestellte Ufer-  
und Sohlensicherung  
der Massnahme M6,  
30.06.16

Mit den Arbeiten oberhalb des Geschiebesammlers (M6) wurde nach der Fertigstellung des Schlitzes in der Betonsperre begonnen. In Absprache mit dem Fischereiaufseher wurde die bestehende Höhe (> 30 cm) der Holzkastensperre oberhalb des Geschiebesammlers beibehalten, um die Zugänglichkeit zum Wald oberhalb der Sperre weiterhin zu gewährleisten. Der Uferschutz auf dem Abschnitt zwischen Geschiebesammler und der nächsten oberhalb gelegenen Betonsperre wurde neu erstellt.

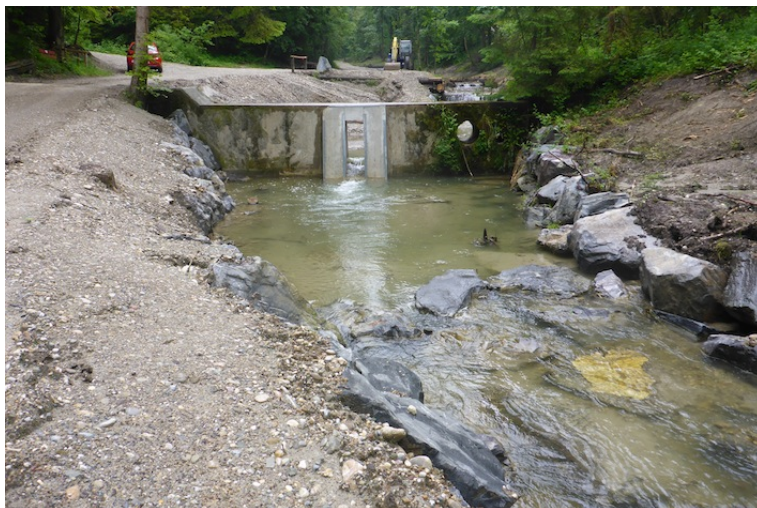
Abb. 9:  
Gegenschwelle aus  
Blöcken unterhalb  
der Betonsperre des  
Geschiebesammlers,  
30.06.16.

Der Kolkschutz unterhalb der Betonsperre (M7b) wurde nach Fertigstellung des Schlitzes in der Betonsperre erstellt. Ca. 10 m unterhalb des Geschiebesammlers wurde eine Gegenschwelle aus Blöcken errichtet. Auf einen Kolkschutz aus Blöcken auf der Sohle wurde verzichtet, da der anstehende Fels als natürlicher Kolkschutz dient.

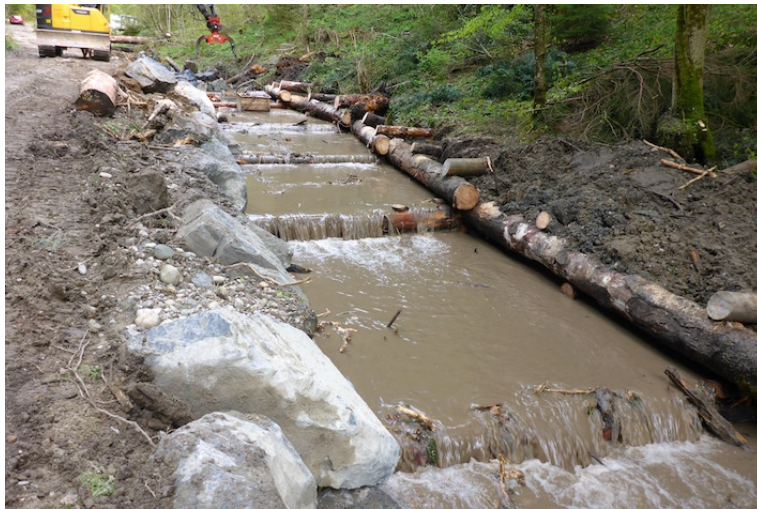
*Abb. 10:  
Bau der Ufersiche-  
rung der Massnahme  
M8, 28.04.16.*

Auf den Abschnitten der Massnahmen M8 unterhalb des Geschiebesammlers wurde die Ufer- und Sohlensicherung auf einer Länge von ca. 100 m neu erstellt. Das linksseitige Ufer wurde durch Längshölzer verbaut, das rechtsseitige Ufer durch einen Blocksatz. Die Sohle wurde durch Querhölzer stabilisiert. Durch Aussägen der Querhölzer wurde eine Niederwasserrinne gebildet.

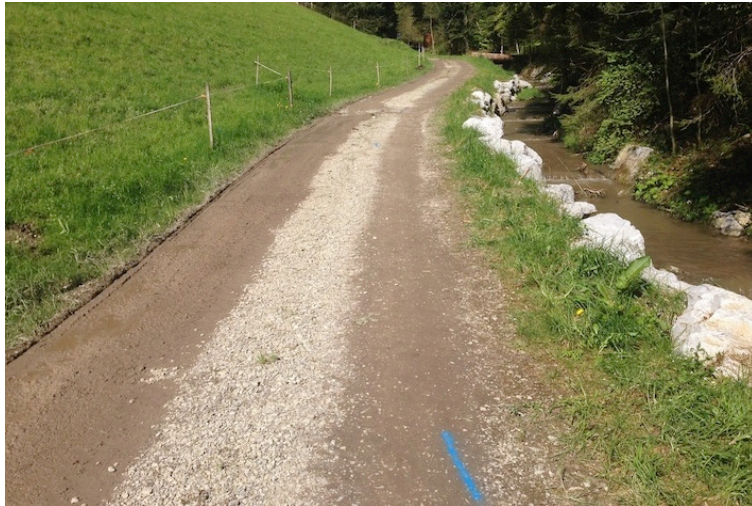
Abb. 11:  
Die geplante Lage der  
Böschungsoberkante  
wurde farblich mar-  
kiert, M10, 04.05.16.

Auf den Abschnitten der Massnahmen M10 unterhalb des Geschiebesammlers wurde die Ufer- und Sohlensicherung auf einer Länge von ca. 100 m neu erstellt. Das linksseitige Ufer wurde durch Längshölzer verbaut, das rechtsseitige Ufer durch einen Blocksatz. Die Sohle wurde durch Querhölzer stabilisiert. Durch Aussägen der Querhölzer wurde eine Niederwasserrinne gebildet.

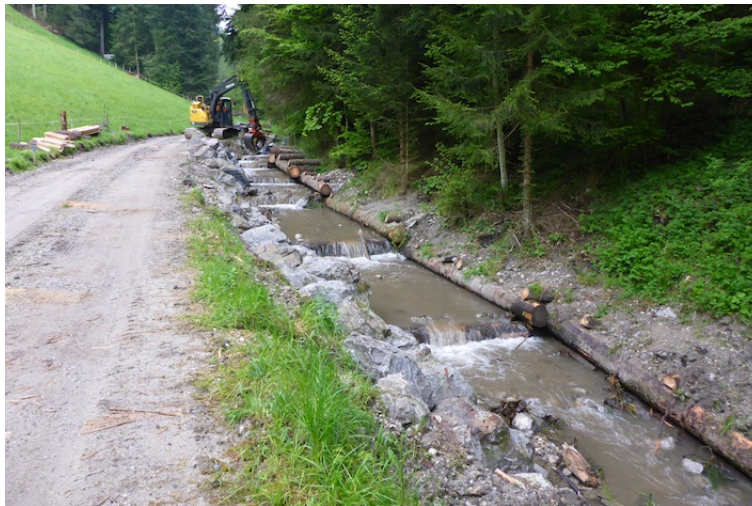
Abb. 12:  
Realisierte Ufersiche-  
rung der Massnahme  
M10, 17.05.16.

Die bestehende Sohlenlage des Gerinnes wurde beibehalten und die querende Wasserleitung auf dem untersten Abschnitt (M10) musste nicht verlegt werden. Der ursprüngliche Gerinneverlauf vor dem Hochwasser 2014 wurde wieder hergestellt. Der geplante Verlauf der Oberkante der rechten Uferböschung wurde vorab mittels Sprayfarbe im Rahmen einer Begehung mit den Grundeigentümern angezeichnet. Nach Fertigstellung der Ufer- und Sohlensicherung wurde der rechtsseitige Weg ausgebessert.
