Wasserbauplan  
Beilage 3.3

Gemeinde	Konolfingen	Datum Dossier	30.09.2021
Erfüllungspflichtiger	Wasserbauverband Chisebach	Revidiert	
Gewässernummer	458 57'003 56'931	Projektnummer	<b>20154</b>
Gewässer	Chise Gwärbkanal Frimettigebach	Plandatum	30.09.2021
Plan-Nr.	<b>20154.33_011</b>	Format	A4

# Hochwasserschutz Konolfingen Bauprojekt

## Technischer Bericht

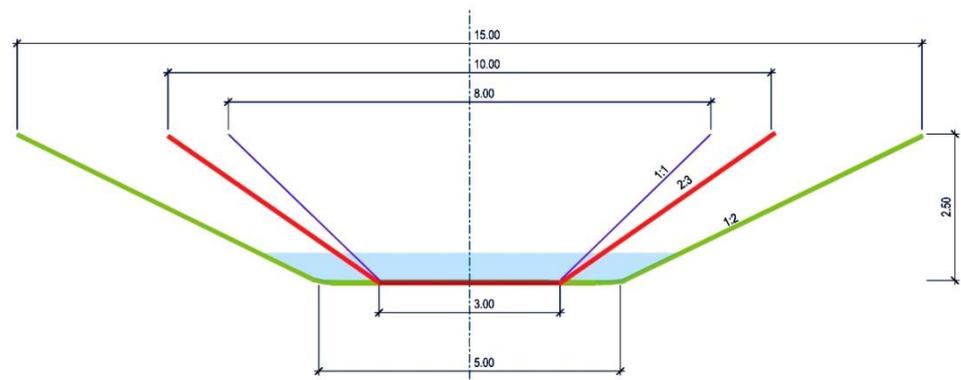
Abb. 15 Beispiel Chise: Vergleich der reinen HWS-Anforderungen (blau) mit den Profilen „Minimal“ (rot) und „Optimal“ (grün)

Sohlenbreite 5.00 m, Böschungen 1:2 Chise

Das Konzept „Minimal“ verfolgt einen eher knappen Gerinneausbau (vgl. Abb. 15, rot):

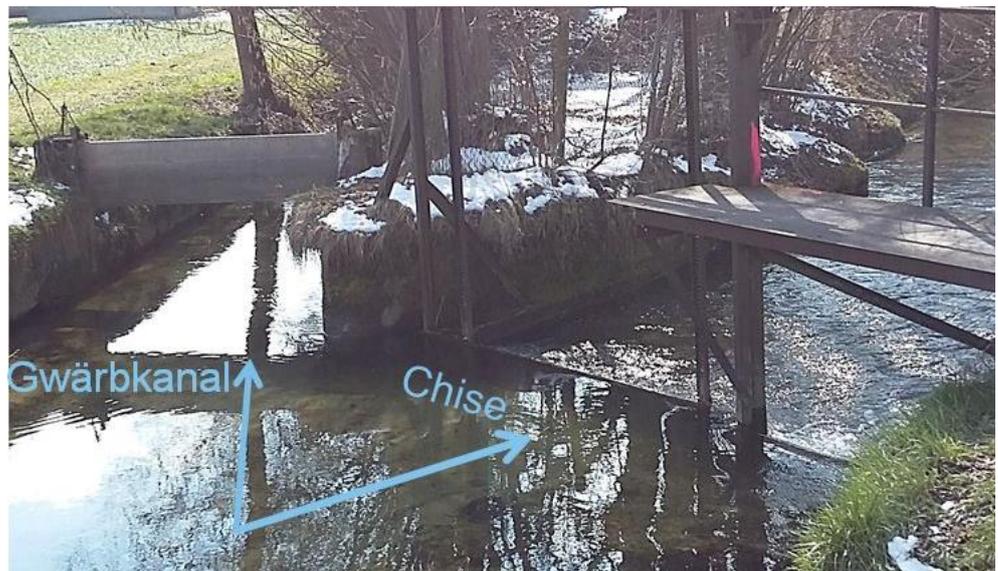
Abb. 16 Wasserteiler Chise/ Gwärbkanal: Ist- Zustand

Die Aufteilung des Abflusses von insgesamt  $13 \text{ m}^3/\text{s}$  (inkl. einer Reserve von  $1 \text{ m}^3/\text{s}$ ) auf Chise und Gwärbkanal erfolgt beim Wasserteiler.

Obschon der Wasserteiler ausserhalb des Perimeters WBP Konolfingen liegt, wurde die Einstellung des Wasserteilers als Möglichkeit zur Optimierung im Variantenstudium einbezogen (vgl. auch Kap. 6.5.1).

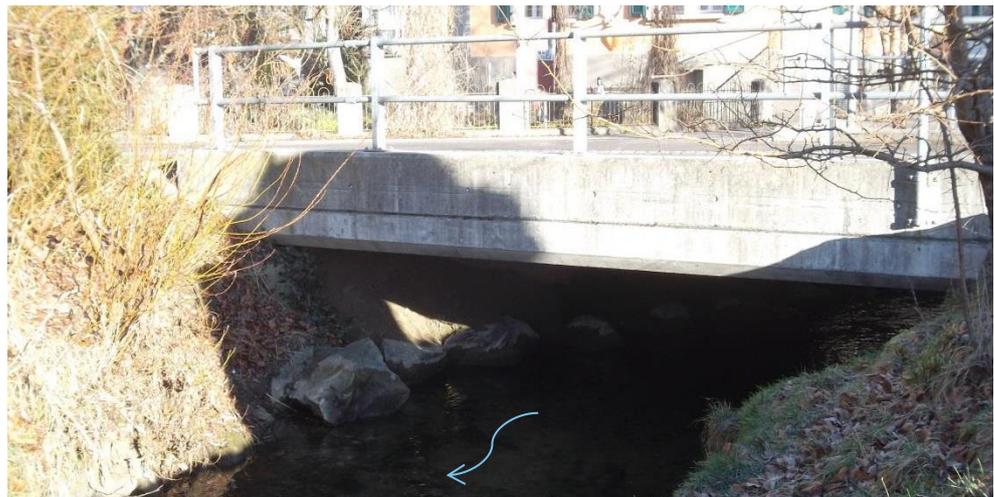
Abb. 17 Chise Brücke Hünigenstrasse: Ist- Zustand

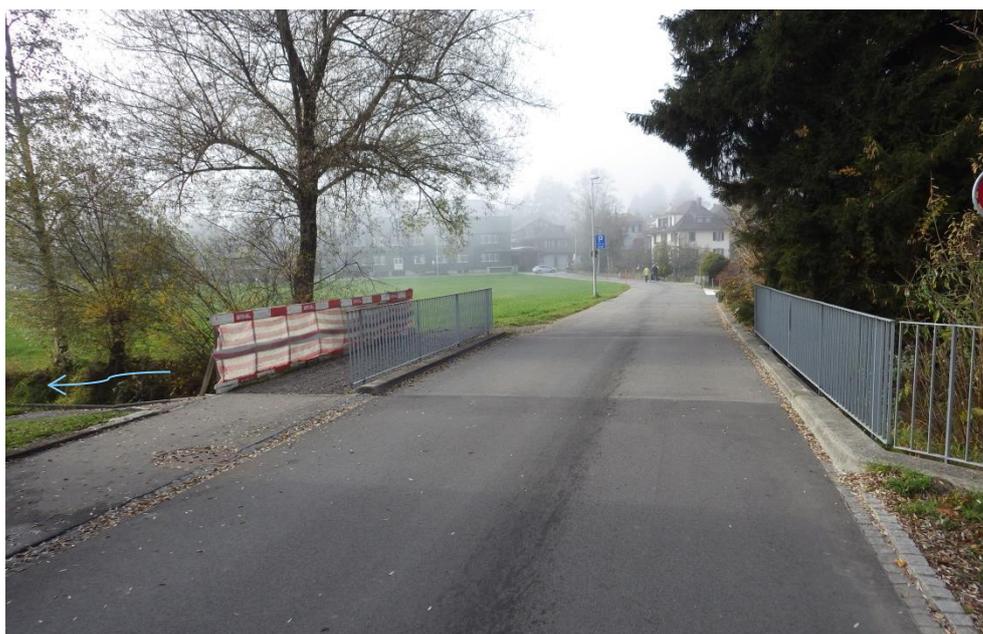
Abb. 21 Chise Brücke Inselstrasse (links im Bild provisorische Fussgängerbrücke): Ist- Zustand

Das Drittprojekt ersetzt die bestehende provisorische Fussgängerbrücke (vgl. Abb. 21) durch eine neue (Abb. 11). Dieser Steg stellt die Anbindung des geplanten Migros für Fussgänger Richtung Osten, Schossmattequartier sicher.

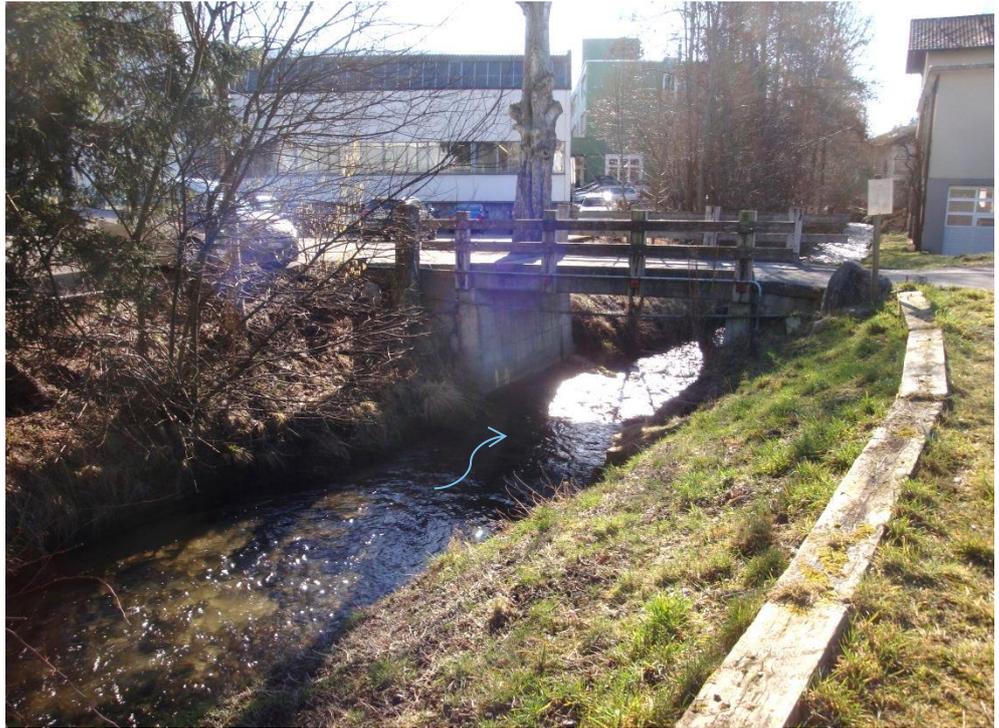
Abb. 31 Chise Brücke Thunstrasse bei QP m 941.90: Ist- Zustand

- \_ Im Bereich QP m 850.60 bis QP m 941.90 (Abb. 29 und Abb. 30) wird die Chise gemäss Normalprofil 3 verbreitert.
- \_ Die Brücke Thunstrasse bei QP m 941.90 (Abb. 31) wird abgebrochen und durch eine neue ersetzt (Abb. 32).

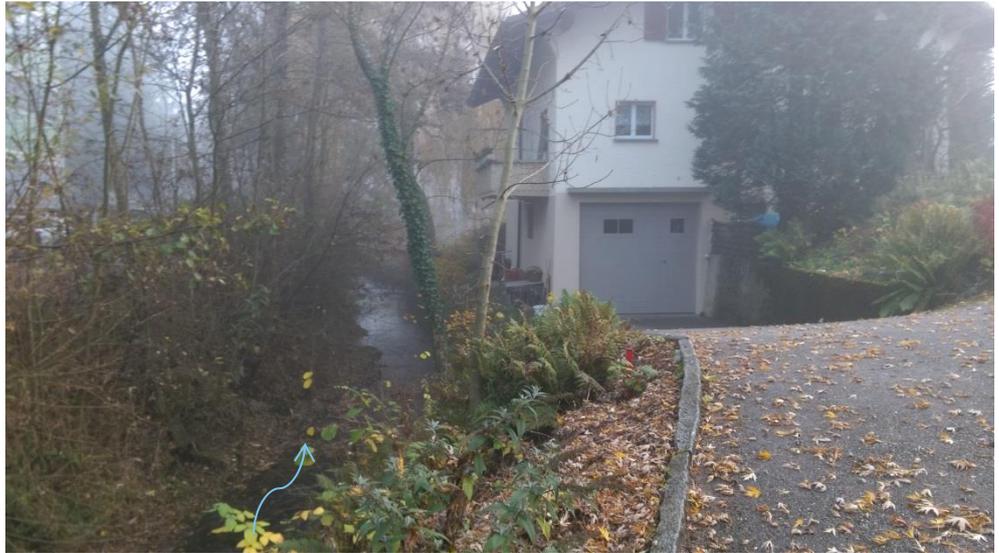
Abb. 33 Chise im Bereich QP m 1024.72: Ist- Zustand

- \_ Im Bereich QP m 945.50 bis QP m 1099.45 (Abb. 33) bleibt linksufrig die steile Böschung mit wertvollen Ufergehölzen erhalten.
- \_ Rechtsufrig werden Objektschutzmassnahmen umgesetzt: Für die Liegenschaft Zbären wird eine rückversetzte Ufermauer erstellt (Abb. 34). Im Bereich QP m 1064.53 wird der bestehende Uferblocksatz erhöht (Abb. 35).

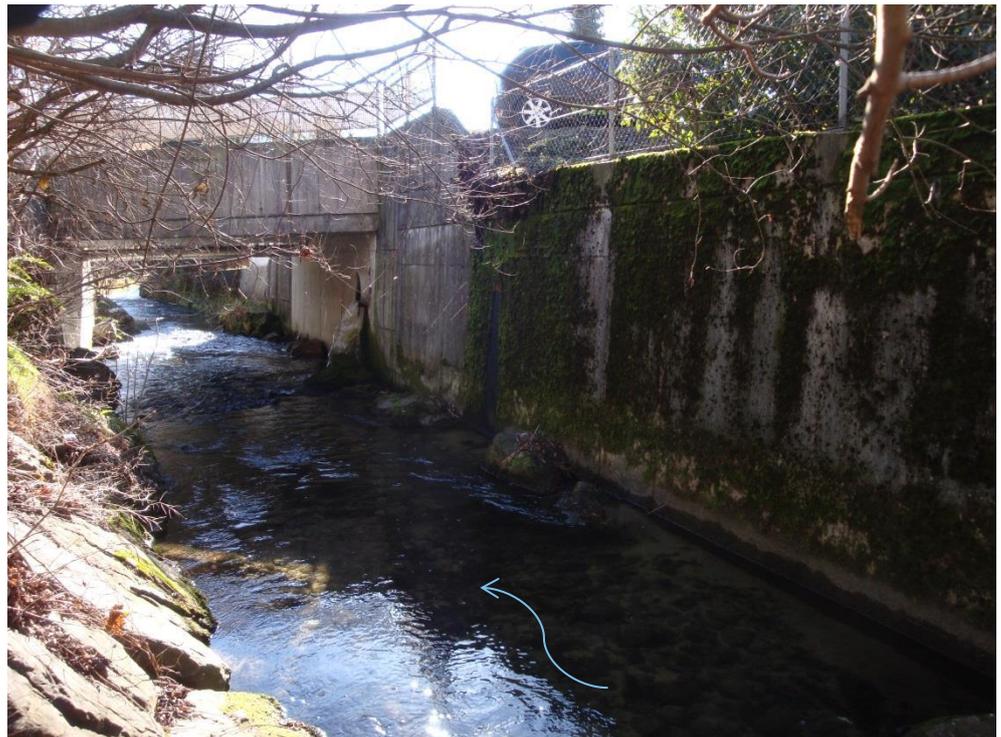
Abb. 36 Chise Brücke Freimettigenstrasse bei QP m 1099.45: Ist- Zustand

- Sohlenabsenkung
- \_ Im Bereich bestehender Auflandungen wird die Sohle leicht abgesenkt. Dadurch kann im Bereich der Brücke Freimettigenstrasse (Abb. 36) die nötige Abflusskapazität erreicht werden (Abb. 37).
- Sohlensicherung
- \_ Ab m 700 wird die Sohle aufgrund des steileren Gefälles mit Querriegeln aus Natursteinblöcken befestigt.
- Ökologische Aufwertung
- \_ Erhöhung der Strukturvielfalt im Bereich der Gewässersohle und Schaffung / Akzentuierung der Niederwasserrinne (Querriegel mit alternierenden Niederwassersteinen und Einbau von ingenieurb biologischen Strukturen und Bautypen des IRT [18]).
  - \_ Bepflanzung / Ergänzung Ufervegetation.

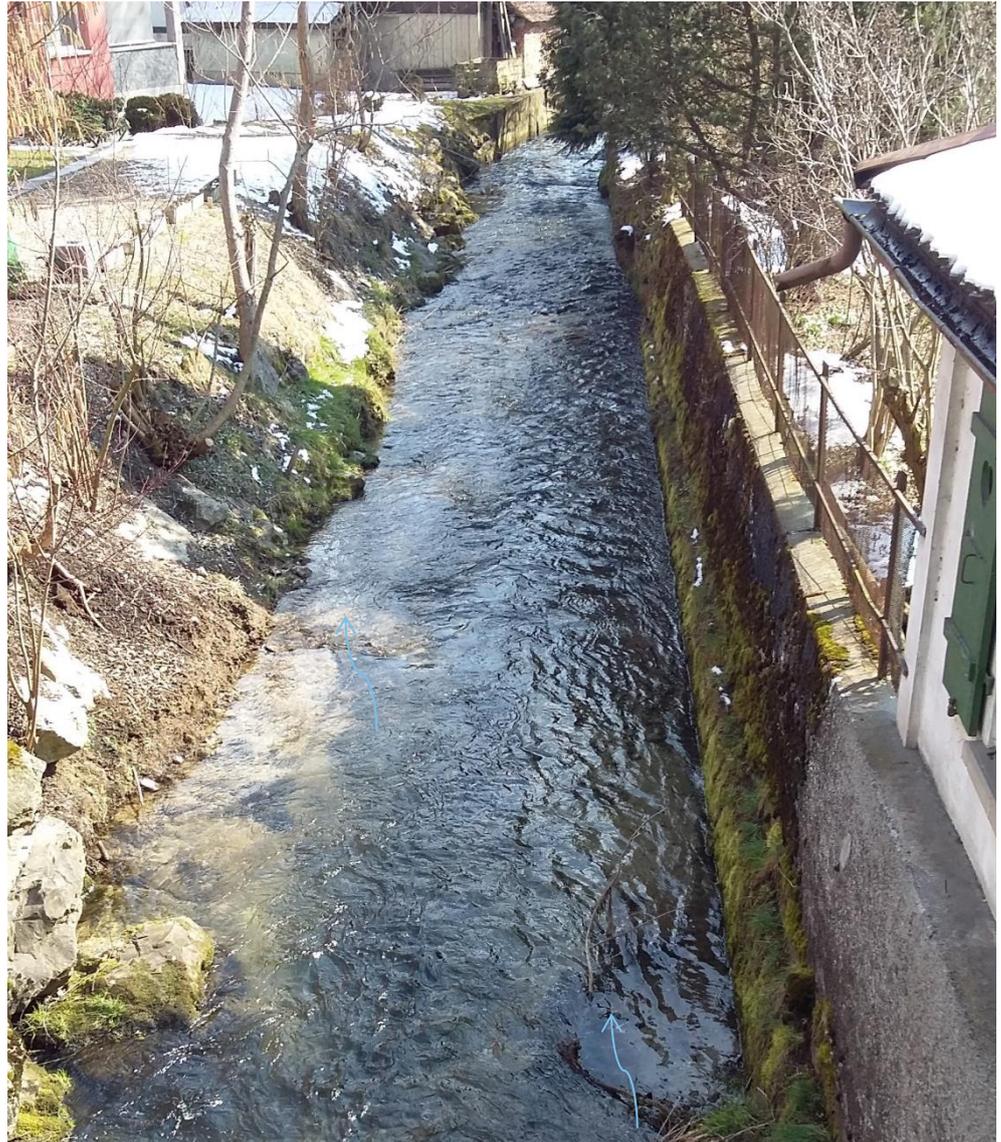
Abb. 38 Chise im Bereich QP m 1129.58: Ist-Zustand

- Sohlenabsenkung
- Im Bereich bestehender Auflandungen wird die Sohle abgesenkt. Dadurch kann im Abschnitt QP m 1107.93 bis QP m 1150.91 (Abb. 38) die nötige Abflusskapazität erreicht werden (Abb. 39).

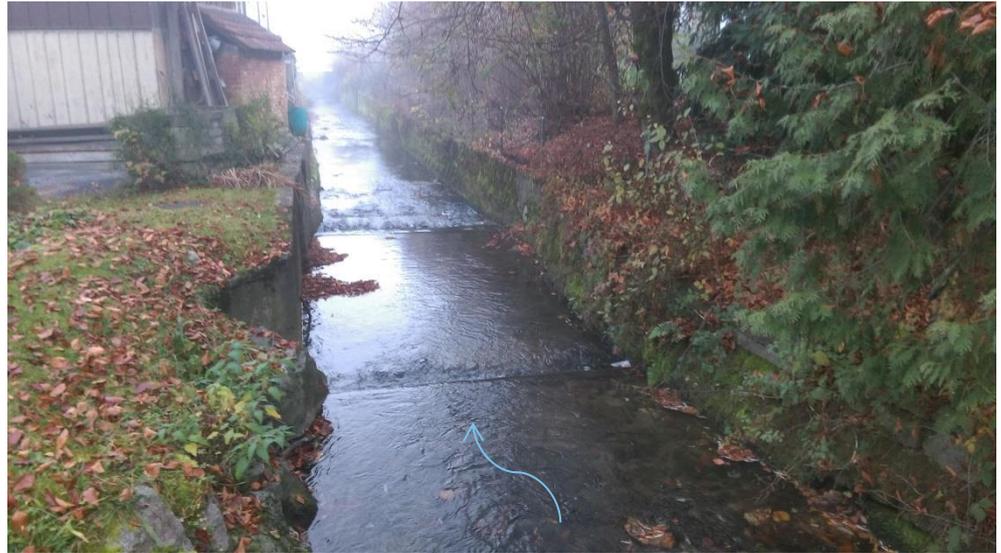
Abb. 40 Chise im Bereich QP m 1150.91: Ist- Zustand

- Sohlensicherung
- Ab m 700 wird die Sohle aufgrund des steileren Gefälles mit Querriegeln aus Natursteinblöcken befestigt.
- Stellenweise Ufererhöhung
- Im Bereich QP m 1150.91 bis QP m 1176.66 (Abb. 40) wird die linksseitig bestehende Bachmauer um ca. 40 cm erhöht, damit das nötige Freibord erreicht wird (Abb. 41).

- Bepflanzung Flachböschungen / Ergänzung Ufervegetation.
- ARA Leitung
- Die im Bereich QP m 1150.91 bis QP m 1323.85 (Chise, Abschnitt südlich Freimettigenstrasse) unter der bestehenden Bachsohle verlaufende ARA Hauptleitung wird von der vorgesehenen Sohlenabsenkung nicht tangiert. Einzig bei QP m 1150.91 muss der bestehende Kontrollschacht etwas angepasst werden.

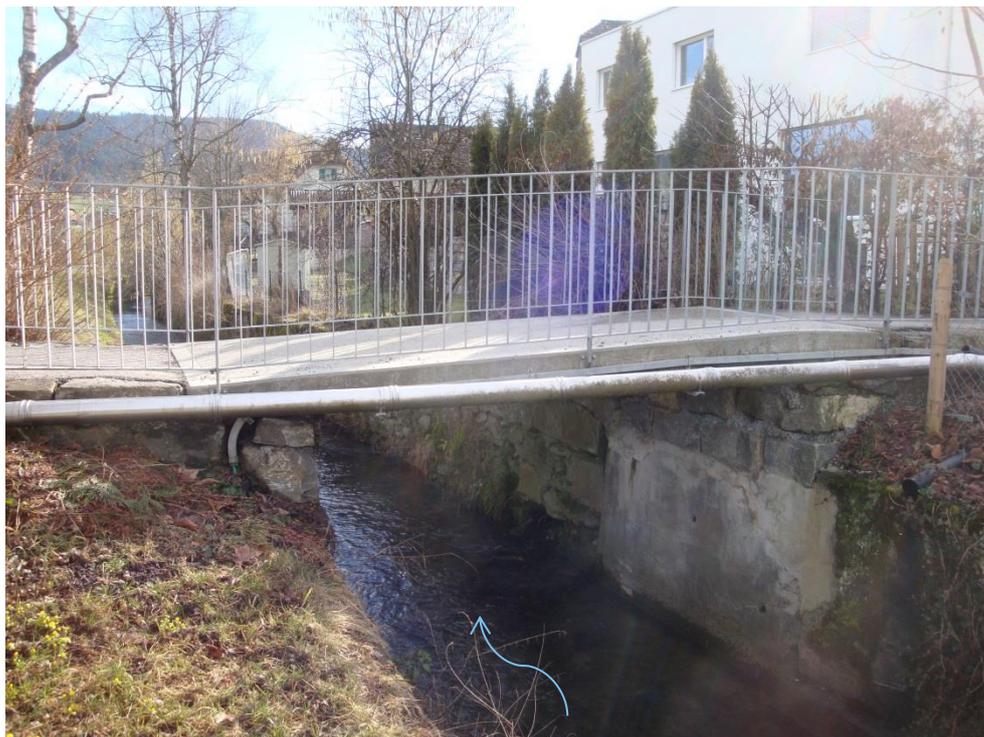
Abb. 42 Chise bei QP m 1200.95 und Fussgängersteg Stationsweg: Ist- Zustand

- Stellenweise Verbreiterung
- Auf Höhe des Bahnhofgebäudes Stalden (QP 1200.95, Abb. 42) wird die Chise linksseitig verbreitert (Abb. 43).
  - Der Fussgängersteg Stationsweg bei QP m 1211.80 (Abb. 42) wird neu erstellt mit mehr Spannweite (Abb. 44).

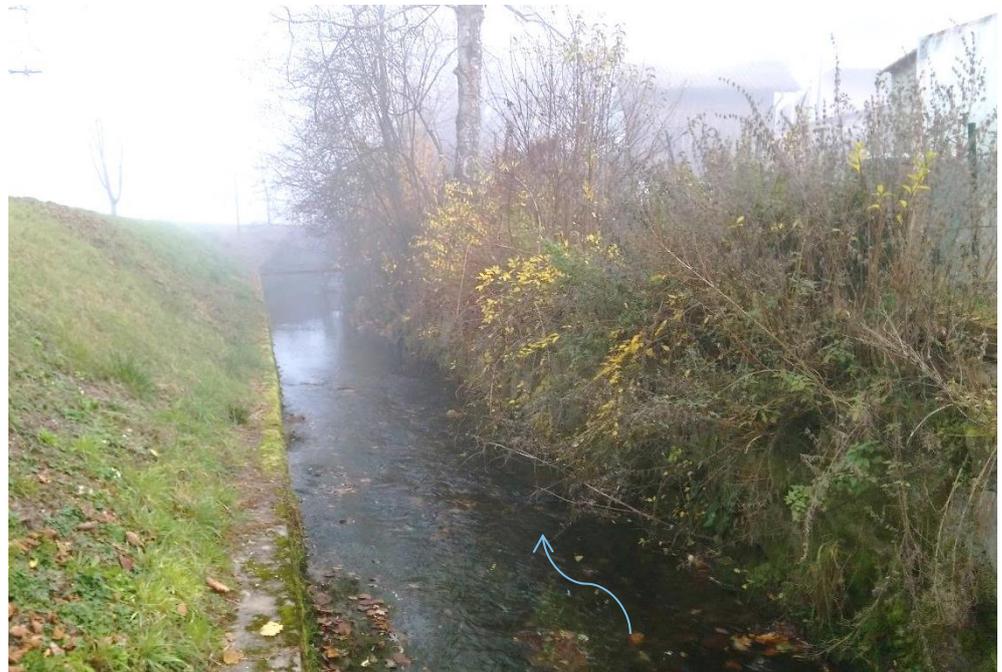
Abb. 45 Chise im Bereich QP m 1232.89 bis QP m 1266.60: Ist- Zustand

- Im Abschnitt zwischen dem Fussgängersteg Stationsweg und QP m 1266.60 (Abb. 45) wird die Chise beidseitig gemäss Normalprofil 5 verbreitert (Abb. 46, Abb. 47).

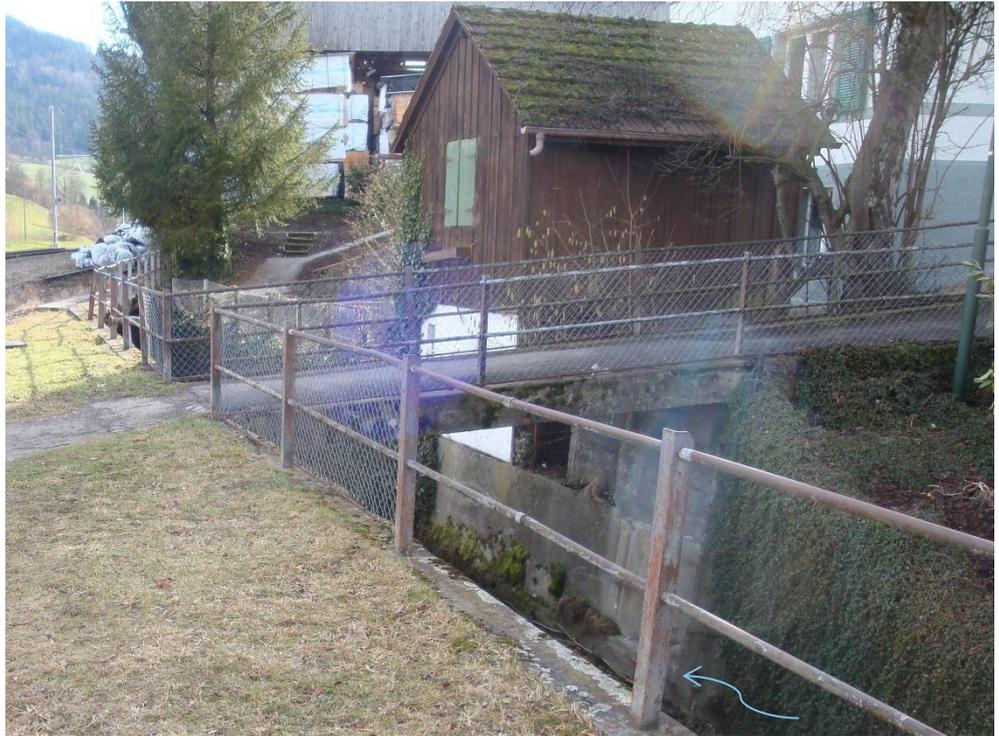
Abb. 48 Chise Fussgängersteg Bachweg bei QP m 1287.99: Ist- Zustand

- Der Fussgängersteg Bachweg bei QP m 1287.99 (Abb. 48) ist baufällig, er wird abgebrochen und durch einen neuen ersetzt (Abb. 49).
- Ökologische Aufwertung

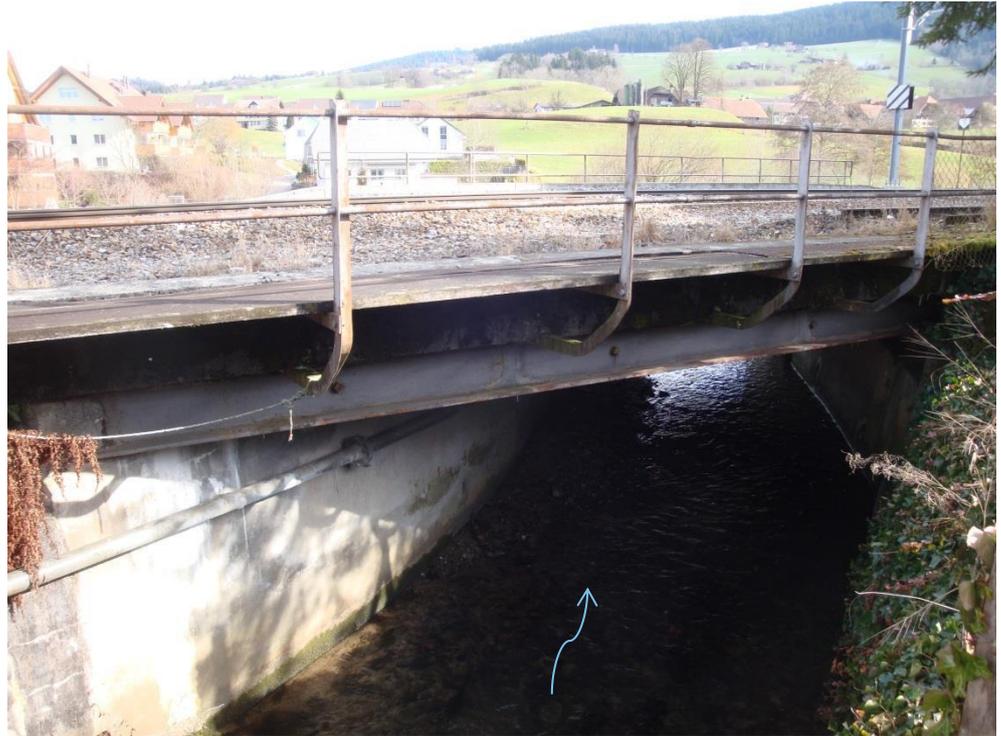
Abb. 50 Chise Eisenbahnbrücke BLS Stalden: Ist- Zustand

- Im Bereich der Eisenbahnbrücke BLS Stalden (QP m 1307.25, Abb. 50) wird die nötige Abflusskapazität ebenfalls durch Sohlenabsenkung erreicht (Abb. 51). Hierfür muss im Bereich QP m 1294.50 die linksufrige Ufermauer mit tieferer Foundation neu erstellt werden.

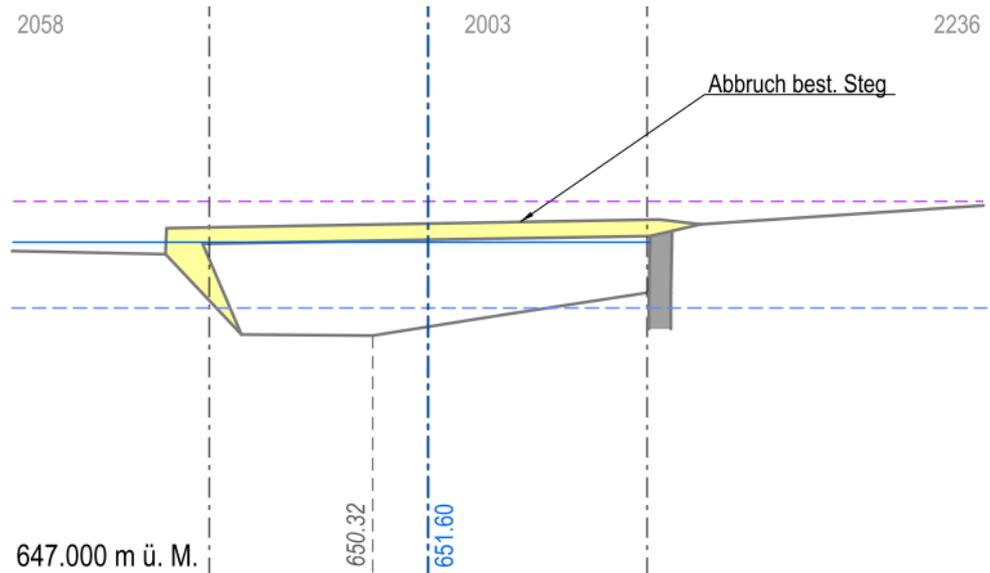
Abb. 53 Landwirtschaftsübergang Stalden bei QP m 1349.74: Ist- Zustand

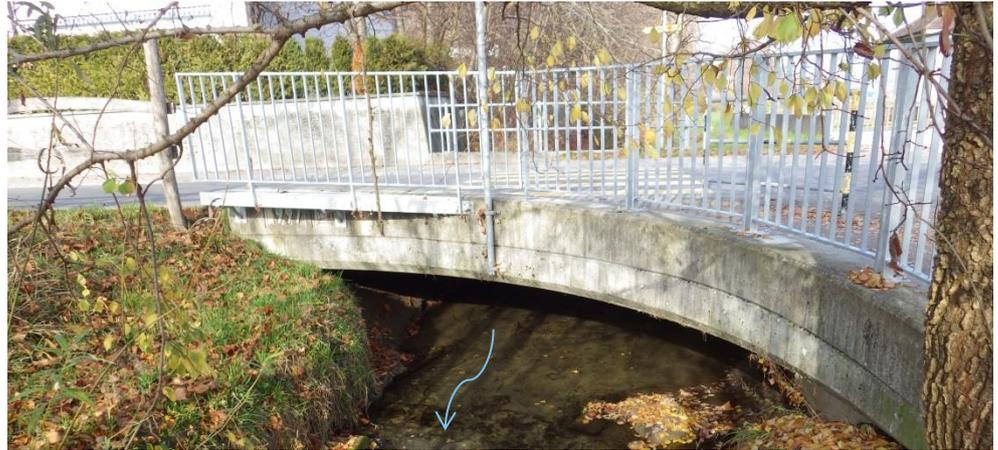
Abb. 57 Gwärbkanal Brücke Hünigenstrasse: Ist- Zustand

- \_ Entlang dem Kanalweg wird die teilweise aufgelandete Sohle abgesenkt.
- \_ Bei der Brücke Hünigenstrasse (Abb. 57) werden Engpässe beseitigt (Abb. 58).

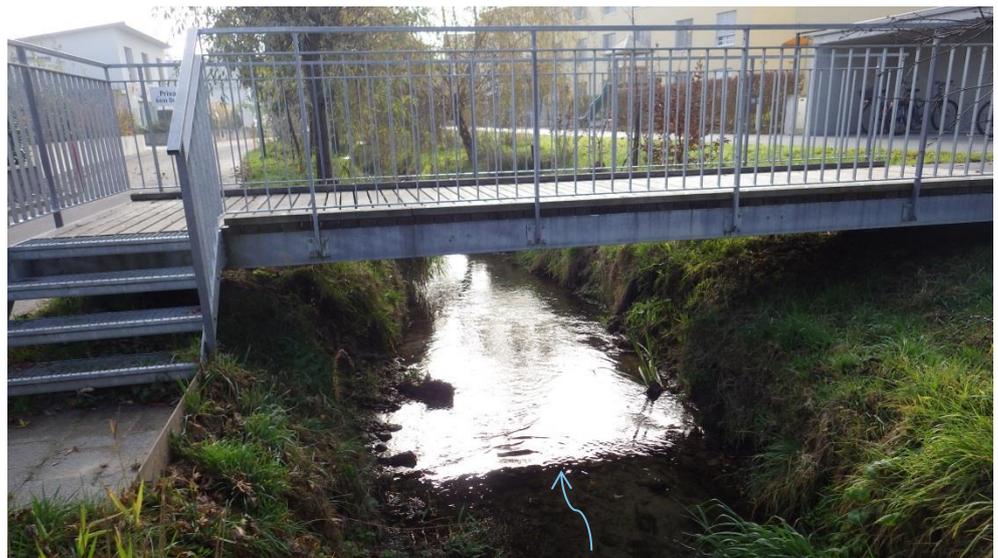
Abb. 59 Gwärbkanal Fussgängersteg Kanalweg: Ist- Zustand (keine Massnahmen)

- \_ Der Fussgängersteg Kanalweg bei QP G m 263.13 (Abb. 59) verfügt über eine ausreichende Abflusskapazität.
- \_ Die vereinzelt bestehenden Lücken / Schwachstellen im linksufrig entlang dem Kanalweg verlaufenden Erdwall werden geschlossen.

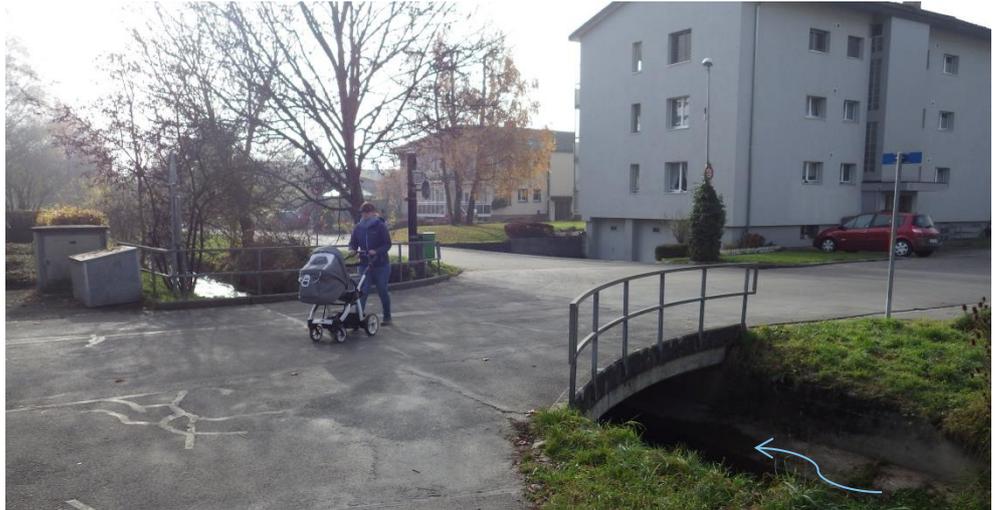
Abb. 60 Gwärbkanal Brücke Inselstrasse: Ist- Zustand

- \_ Mit diesen Massnahmen kann bei der Brücke Hünigenstrasse und der Brücke Inselstrasse (Abb. 60) das nötige Freibord für den Dimensionierungsabfluss von  $2 \text{ m}^3/\text{s}$  ( $Q_{\text{dim}}$  Kanal) erreicht werden.

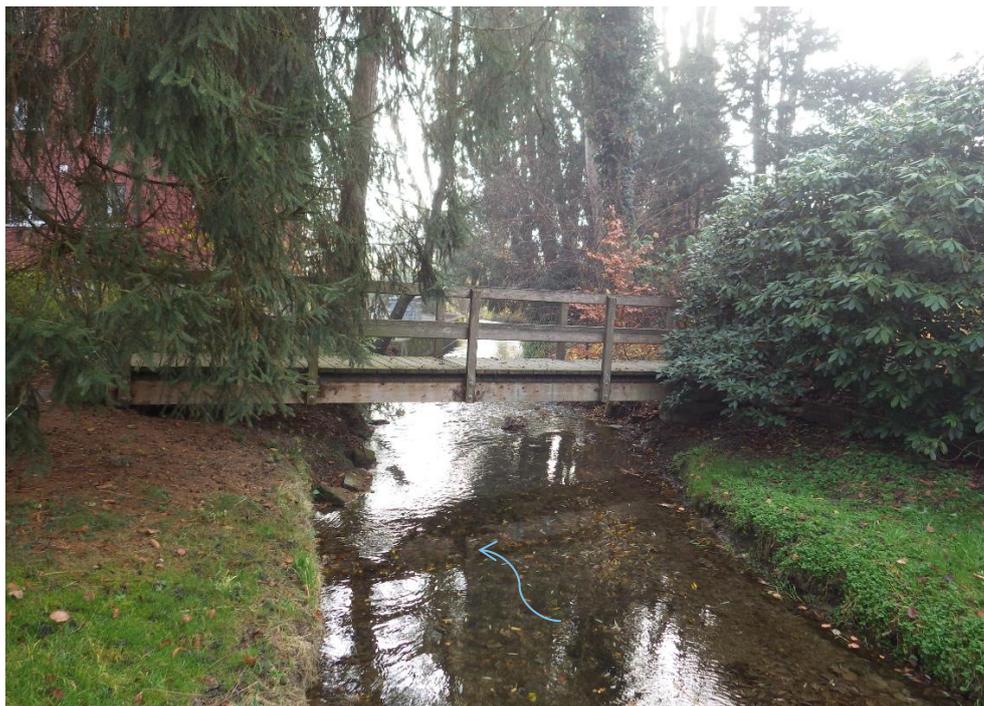
Abb. 61 Gwärbkanal Fussgängersteg Schlosspark bei QP G m 939.09: Ist- Zustand

- Dem untersten Fussgängersteg des Schlossparks (vgl. Abb. 61) fehlt das nötige Freibord. Der Steg wird höher versetzt und die dazugehörigen Wege entsprechend angepasst (Abb. 62).

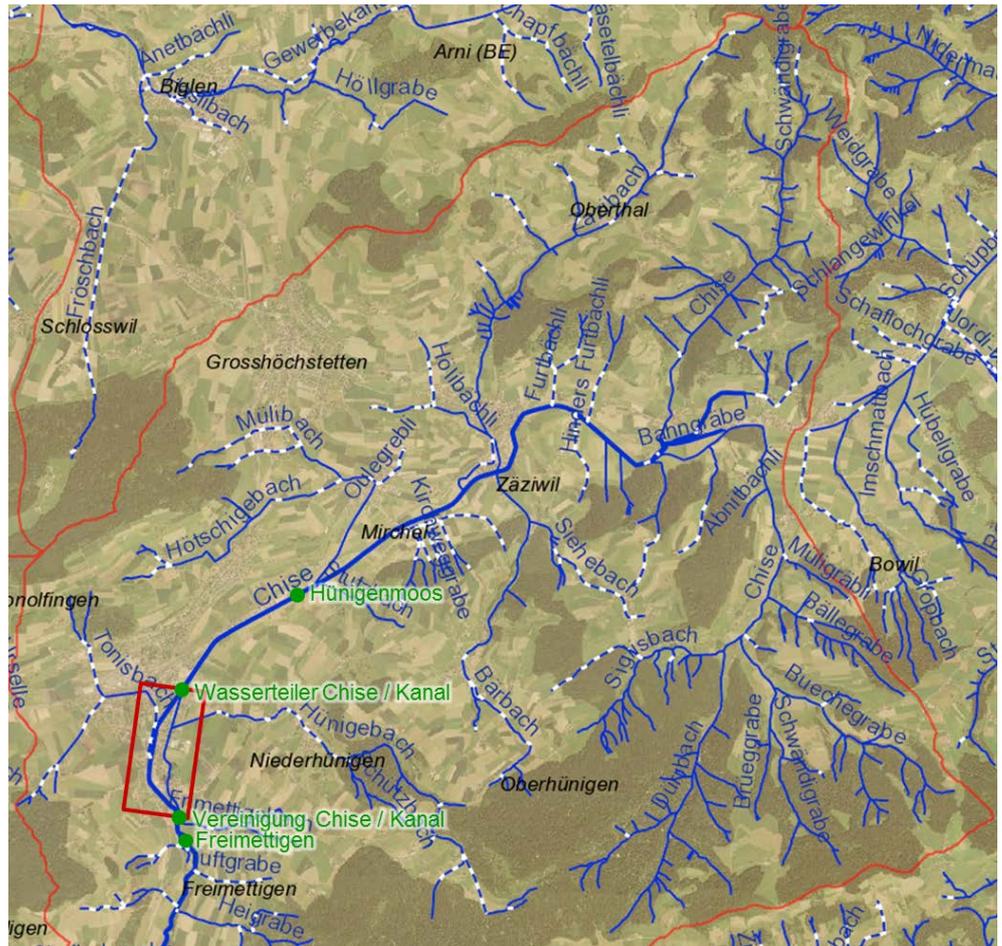
Abbildung 1: Gewässernetz Chise und Zuflüsse (Quelle: Geoportal des Kantons Bern, ergänzt mit dem Projektperimeter in rot und mit im vorliegenden Kurzbericht genannten Gewässerabschnitten in grün).

Der Projektperimeter des Wasserbauplans Chise, Konolfingen erstreckt sich über das Siedlungsgebiet der Gemeinde Konolfingen vom Wasserteiler oberhalb der Brücke Hünigenstrasse bis zur Brücke Stalden. Der Perimeter umfasst neben der Chise auch den durch den Wasserteiler getrennten Gewerbekanal bis zum erneuten Zusammenfluss des Kanals mit der Chise.

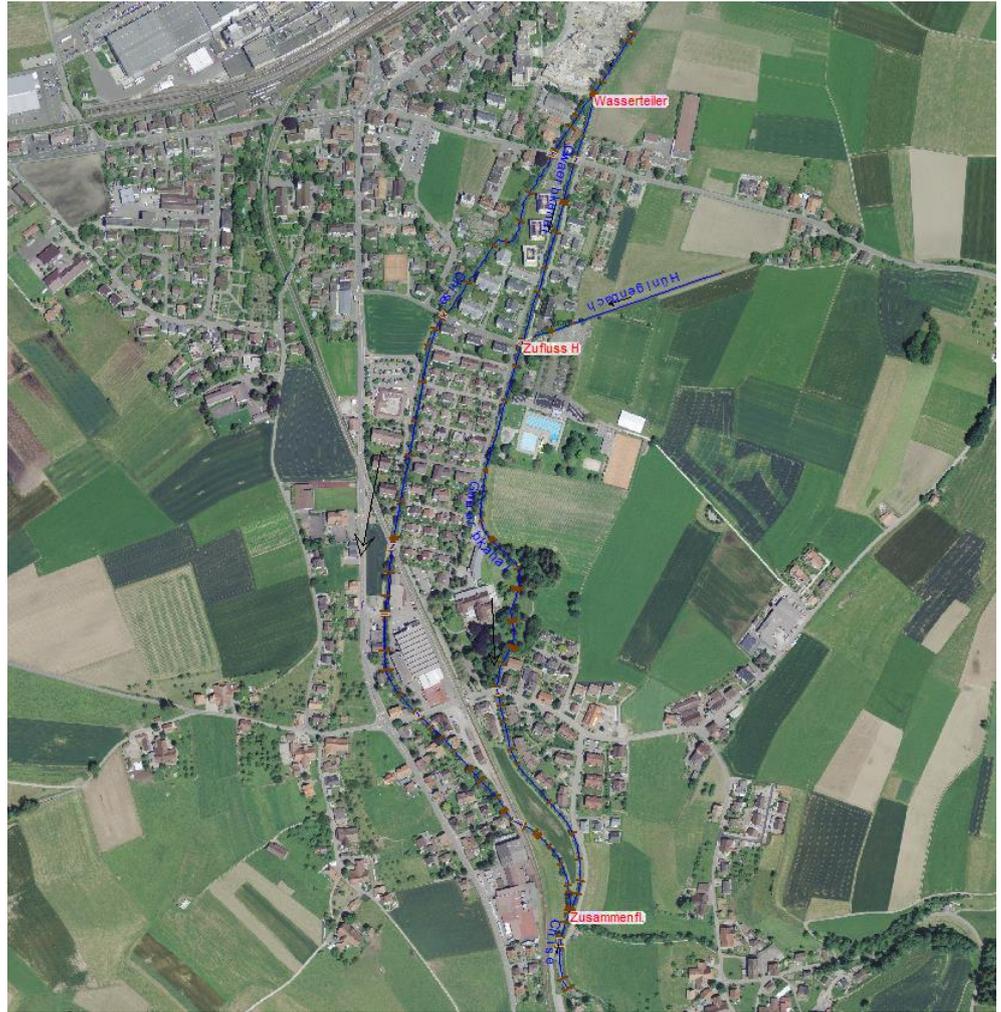
Die hydraulischen Modellierungen wurden mit der Software HEC-RAS River Analysis System 4.1.0 des US Army Corps of Engineers durchgeführt. Für die Geometrie des Modells wurden insgesamt 87 Querprofile aufgenommen, 51 an der Chise, 32 am Gwärbkanal und 4 am Hünigebach. Die insgesamt 23 Brücken / Stege im Projektperimeter wurden ebenfalls vermessen und in das hydraulische Modell implementiert.

Abbildung 1: Hydraulisches Modell mit Chise, Gwärbkanal und Hünigebach.

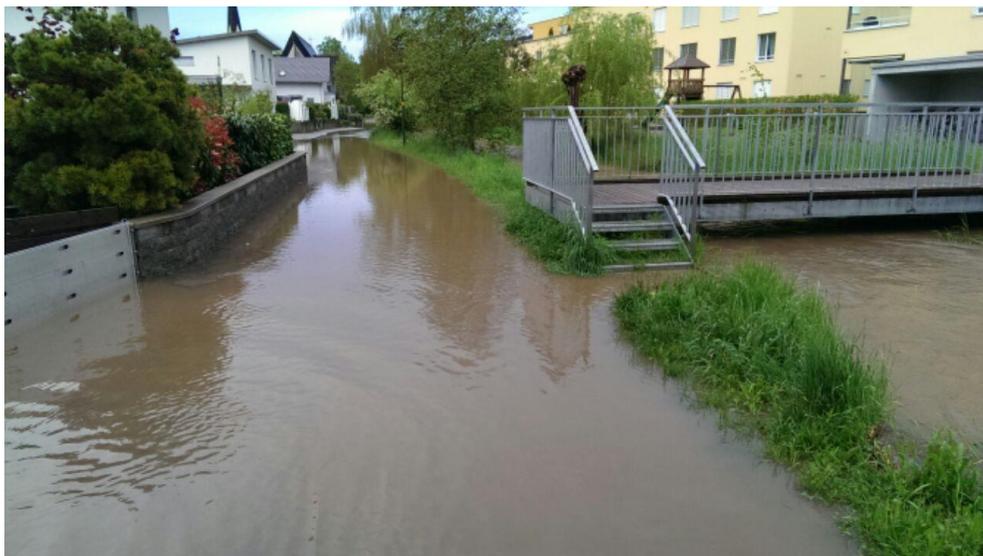
Abbildung 3: Überschwemmung beim Kanalweg am Gwärbkanal während dem Hochwasser vom 6. Mai 2015 (Foto Daniel Hodel).

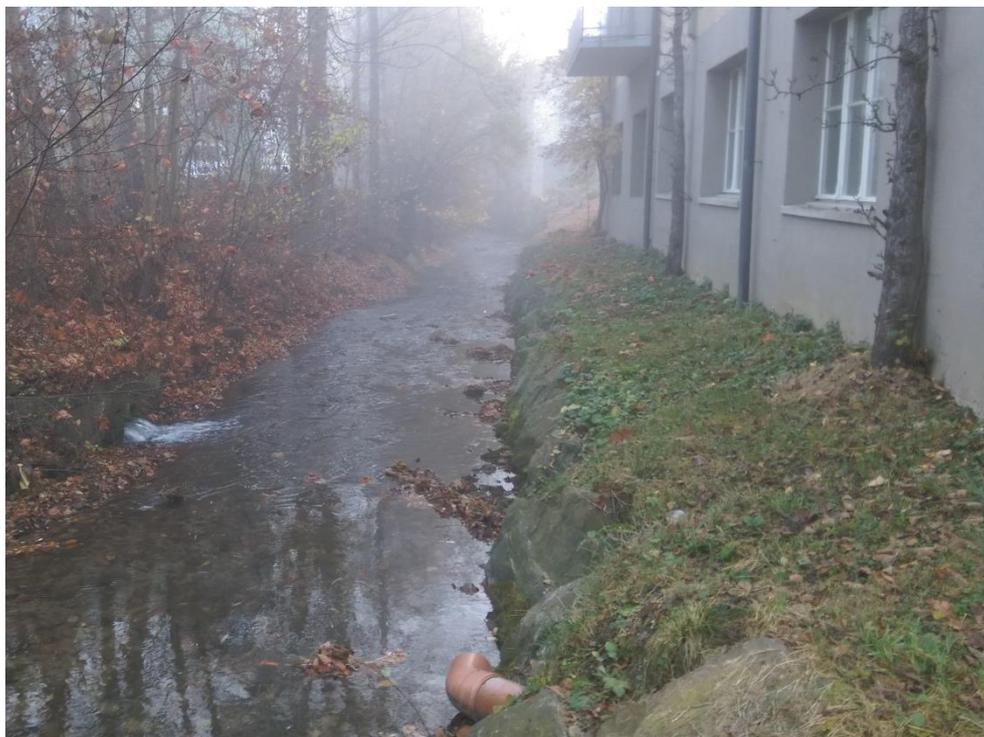
Abb. 2: Foto 37

Die Ufermauer im vorliegenden Abschnitt besteht aus Natursteinblöcken mit unvermörtelten Fugen, in welchen Moose und Gräser wachsen. Es sind keine Abbrüche oder kritischen Schiefstellungen erkennbar.

Restnutzungsdauer: 20-40 Jahre

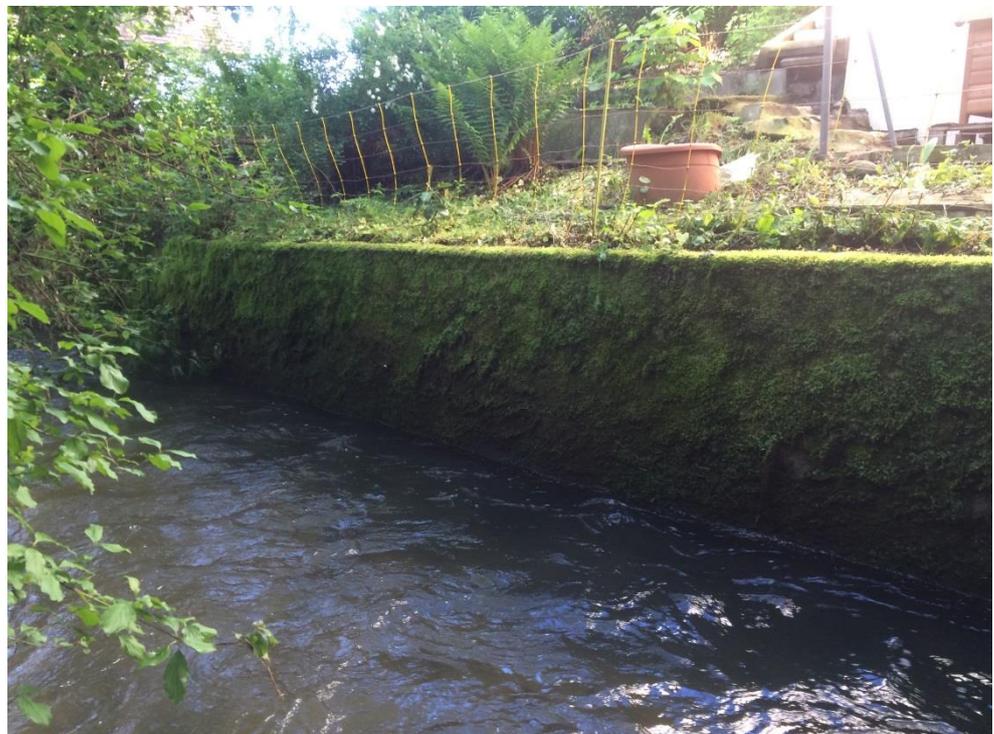
Abb. 3: Foto 04

Kategorie	Beschrieb / Zustand	Schäden / Mängel	Beurteilung	
Alter (geschätzt)	50+	-		-
Material	Beton, bewehrt	Feine Schwindrisse	1	gut
Oberfläche	glatt	mit Moos bewachsen	2	annehmbar
Schiefstellung	vertikal, i.O.	-	1	gut
Besonderes	-	-		-
<b>Gesamtzustand</b>			<b>2</b>	<b>annehmbar</b>

Die Ufermauer im Bereich der angrenzenden Liegenschaft ist generell in einem guten Zustand. Auf der dem Bach zugewandten Seite sind keine groben Risse oder Abplatzungen zu erkennen, die Oberfläche ist zu einem grossen Teil mit Moos bewachsen.

Restnutzungsdauer: 20-40 Jahre

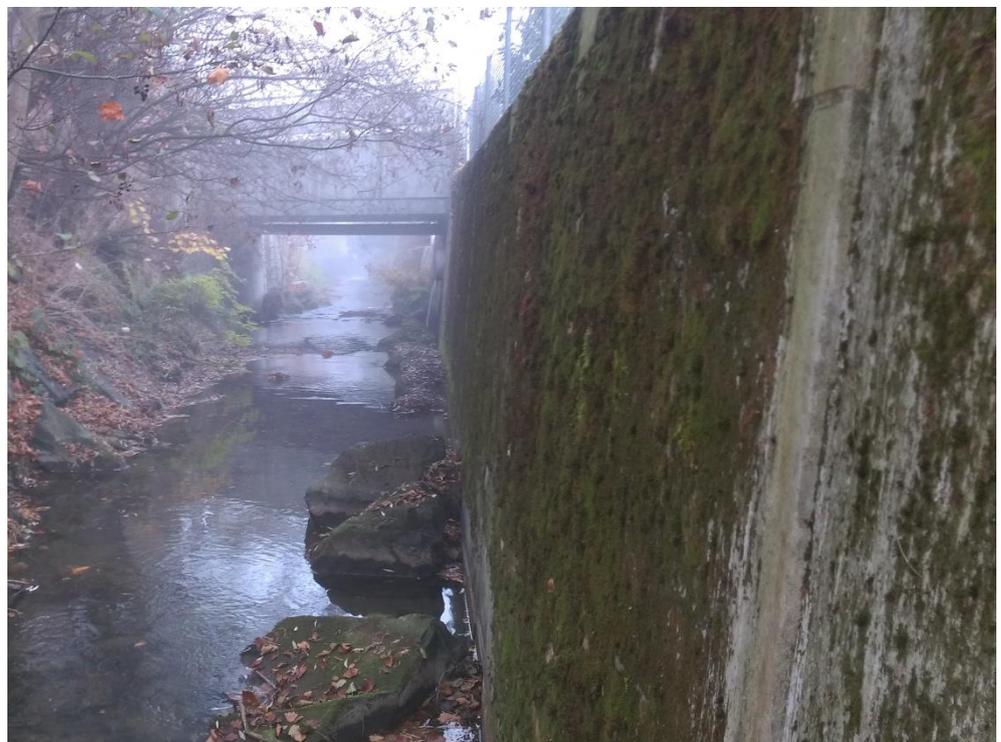
Abb. 4: Foto 38

Kategorie	Beschrieb / Zustand	Schäden / Mängel	Beurteilung	
Alter (geschätzt)	50+	-		-
Material	Beton, bewehrt	Feine Schwindrisse	1	gut
Oberfläche	glatt	mit Moos bewachsen	2	annehmbar
Schiefstellung	vertikal, i.O.	-	1	gut
Besonderes	-	-		-
<b>Gesamtzustand</b>			<b>2</b>	<b>annehmbar</b>

Die Ufermauer ist generell in einem guten Zustand. Auf der dem Bach zugewandten Seite sind keine groben Risse oder Abplatzungen zu erkennen, die Oberfläche ist zu einem grossen Teil mit Moos bewachsen.

Restnutzungsdauer: 20-40 Jahre

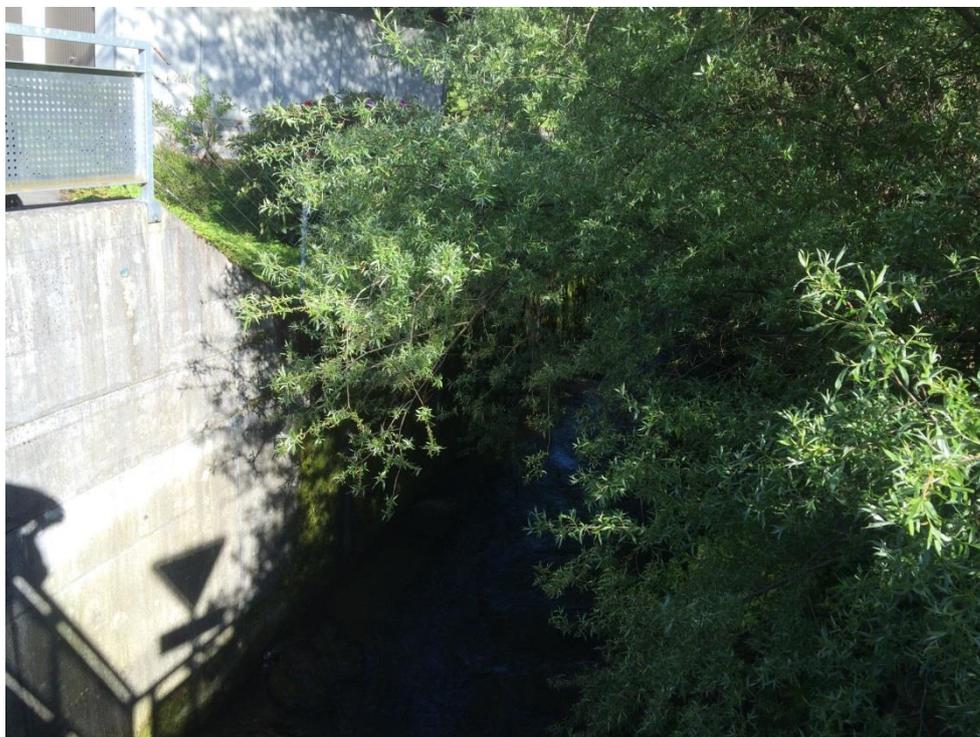
Abb. 5: Foto 08

Kategorie	Beschrieb / Zustand	Schäden / Mängel	Beurteilung	
Alter (geschätzt)	20+	-		-
Material	Beton, bewehrt	Feine Schwindrisse	1	gut
Oberfläche	Glatt, kein Bewuchs		1	gut
Schiefstellung	vertikal, i.O.	-	1	gut
Besonderes	-	-		-
<b>Gesamtzustand</b>			<b>1</b>	<b>gut</b>

Die Ufermauer im Bereich der Brücken ist in einem guten Zustand. Es sind keine groben Risse oder Abplatzungen zu erkennen, die Oberfläche ist frei von Bewuchs und es sind keine Farbveränderungen zu erkennen..

Restnutzungsdauer: 30-50 Jahre

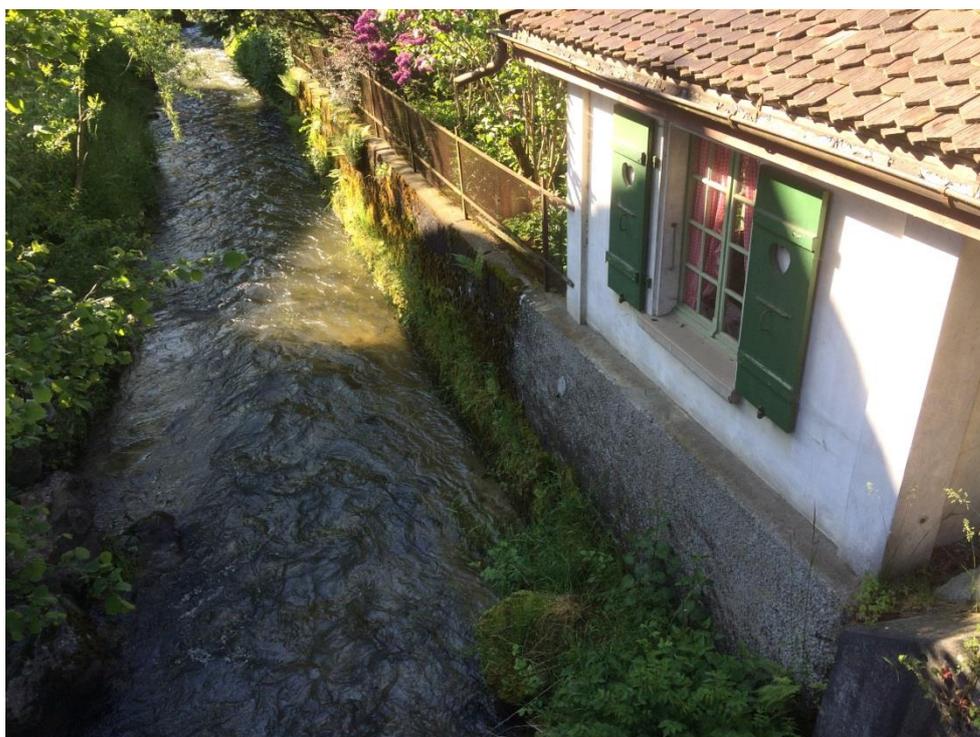
Abb. 6: Foto 09

Kategorie	Beschrieb / Zustand	Schäden / Mängel	Beurteilung	
Alter (geschätzt)	100+	-		-
Material	Beton, unbewehrt (Vermutung)	Horizontalriss ca. 30 cm unter Krone	3	schadhaft
Oberfläche	rauh, verputzt, Bewuchs durch Pflanzen und Moos	Abplatzungen durch Pflanzenbewuchs in Rissen und Löchern	4	schlecht
Schiefstellung	Vertikal	z.T. wenig verkippt, vermutlich infolge Wurzeldruck	3	schadhaft
Besonderes	dient auf ersten ca. 15 m als Auflager für Gebäude, hier auch neue Oberfläche, keine Schäden sichtbar		2	annehmbar
<b>Gesamtzustand</b>			<b>4</b>	<b>schlecht</b>

Die Mauer wurde in den letzten 10-20 Jahren auf den ersten ca. 15 m vermutlich erneuert. Auf den restlichen ca. 30 m sind einige Schäden sichtbar. Die Oberfläche der Mauer ist zu einem grossen Teil bewachsen (Farne, Moose). In vielen Rissen und Löchern wachsen Pflanzen und verursachen Risse und Abplatzungen. Es stehen grosse Bäume auf dem Grundstück hinter der Mauer, der Druck der Wurzeln auf die Mauer ist durch einen langen Horizontalriss und eine leichte Schiefstellung erkennbar.

Restnutzungsdauer: 5-10 Jahre

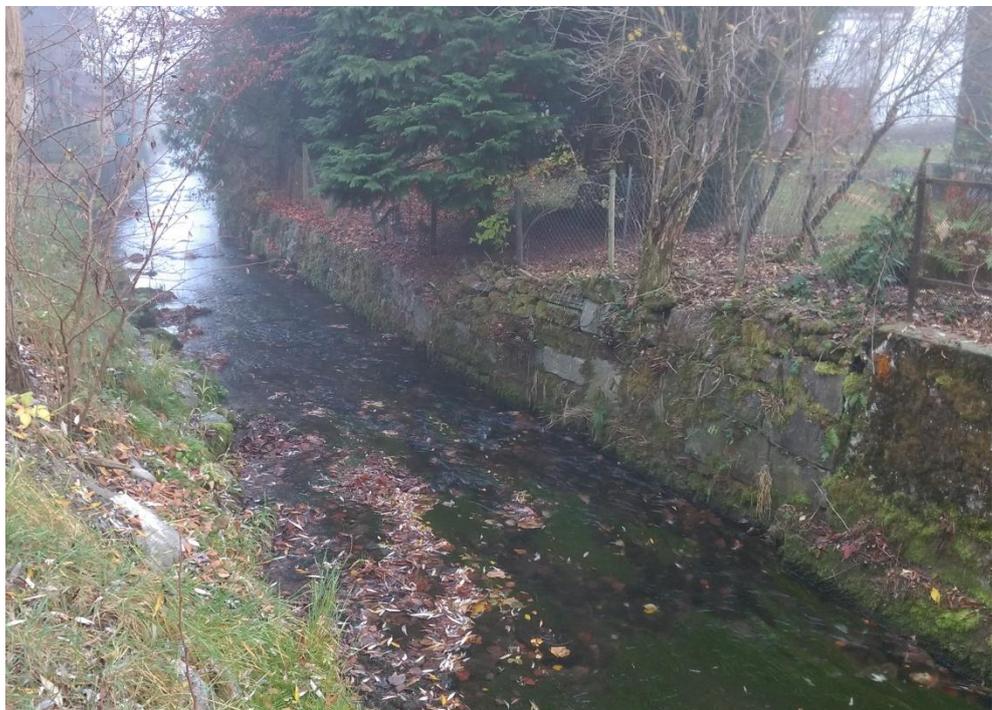
Abb. 7: Foto 34

Die Ufermauer im vorliegenden Abschnitt besteht aus Natursteinblöcken mit unvermörtelten Fugen, in welchen Moose und Gräser wachsen. Es sind keine Abbrüche oder kritischen Schiefstellungen erkennbar.

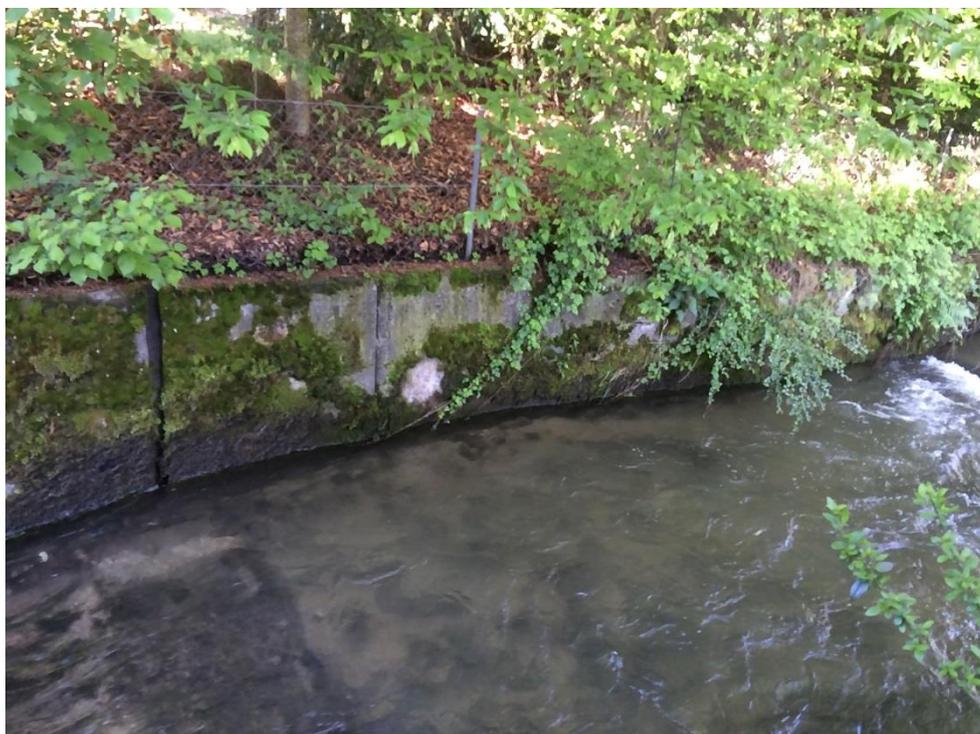
Abb. 8: Foto 16, rechtes Bachufer

Der Verbau des rechten Ufers besteht im bezeichneten Bereich aus vorfabrizierten Betonelementen. Die Mauer ist lokal in schadhaftem Zustand. Die Oberfläche der Betonelemente ist dicht mit Moos bewachsen, einzelne Elemente stehen infolge Wurzel- und/oder Hangdruck etwas schief.

Restnutzungsdauer: 10-15 Jahre

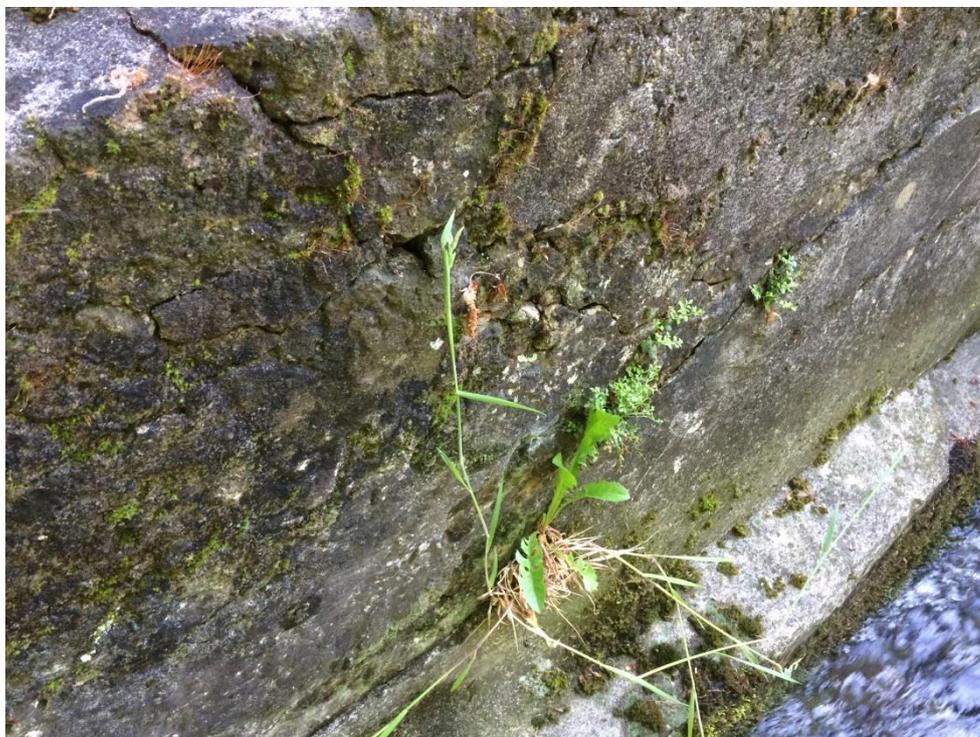
Abb. 9: Foto 13, linkes Bachufer

Kategorie	Beschrieb / Zustand	Schäden / Mängel	Beurteilung	
Alter (geschätzt)	100+	-		-
Material	Beton, unbewehrt	kleinere bis mittlere Risse und Abplatzungen	3	schadhaft
Oberfläche	Grob, z.T. Bewuchs durch Pflanzen und Moose	Abplatzungen durch Pflanzenbewuchs in Rissen	3	schadhaft
Schiefstellung	vertikal	-	2	annehmbar
Besonderes	-	-		-
<b>Gesamtzustand</b>			<b>3</b>	<b>schadhaft</b>

Der Verbau des linken Ufers besteht aus unbewehrtem Beton. Die Mauer ist lokal in schadhaftem Zustand, lokal sind grobe Risse mit Pflanzenbewuchs erkennbar.

Restnutzungsdauer: 10-15 Jahre
