Wasserbauplan  
Beilage 3.3

Gemeinde	Konolfingen	Datum Dossier	30.09.2021
Erfüllungspflichtiger	Wasserbauverband Chisebach	Revidiert	
Gewässernummer	458 57'003 56'931	Projektnummer	<b>20154</b>
Gewässer	Chise Gwärbkanal Frimettigebach	Plandatum	30.09.2021
Plan-Nr.	<b>20154.33_011</b>	Format	A4

# Hochwasserschutz Konolfingen Bauprojekt

## Technischer Bericht

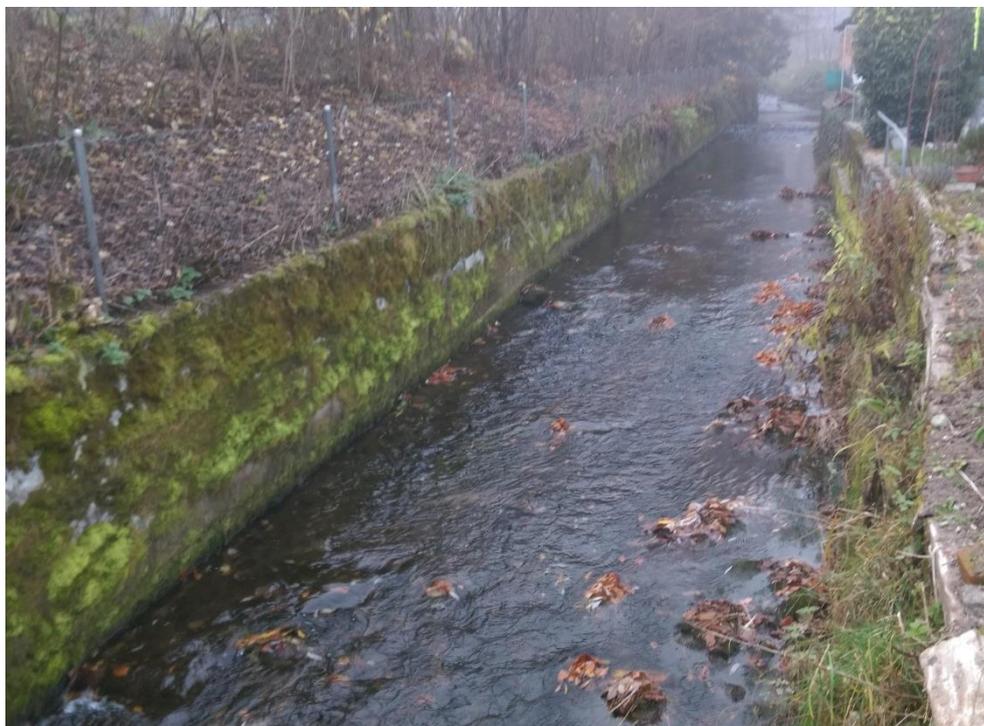
Abb. 10: Foto 35

Kategorie	Beschrieb / Zustand	Schäden / Mängel	Beurteilung	
Alter (geschätzt)	50+	-		-
Material	Beton, bewehrt	Feine Schwindrisse	1	gut
Oberfläche	glatt, mit Moos bewachsen	-	2	annehmbar
Schiefstellung	vertikal, i.O.	-	1	gut
Besonderes	-	-		-
<b>Gesamtzustand</b>			<b>2</b>	<b>annehmbar</b>

Restnutzungsdauer: 20-40 Jahre

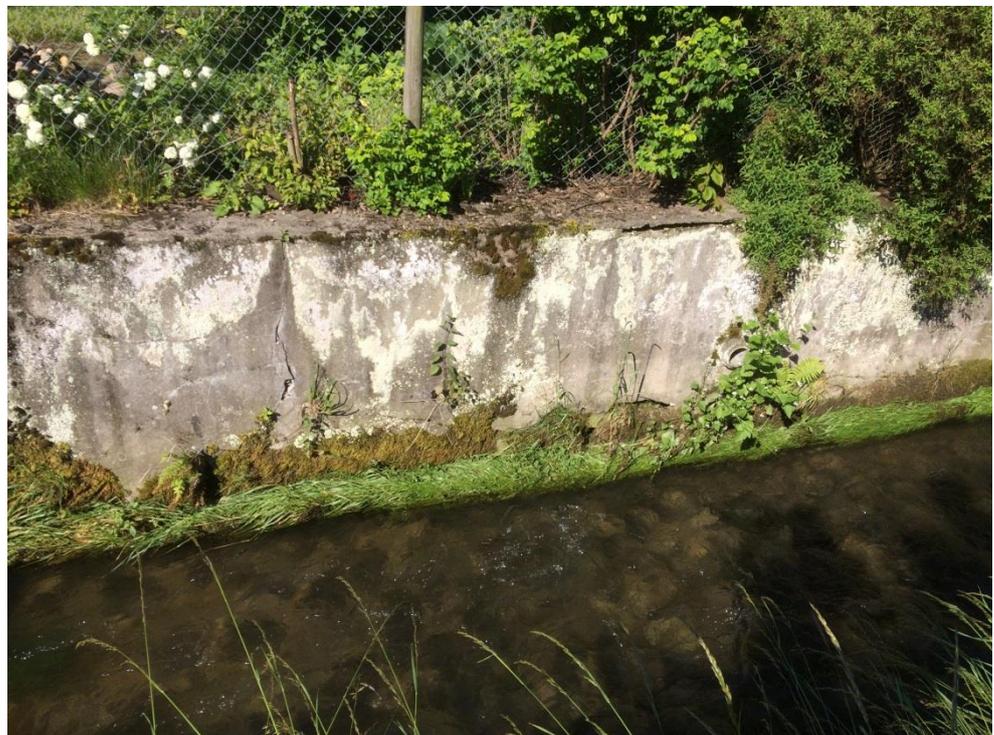
Abb. 11: Foto 17

Restnutzungsdauer: 5-10 Jahre

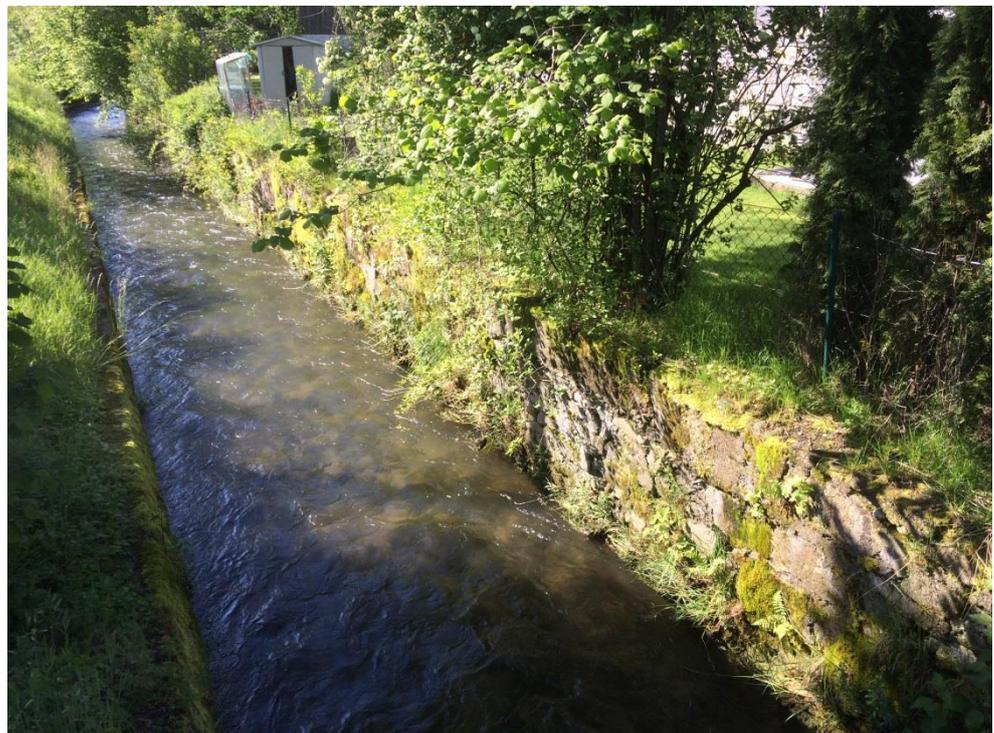
Abb. 12: Foto 19

Die Natursteinmauer ist lokal in schadhaftem Zustand. Infolge Wurzeldruck und Pflanzenbewuchs sind Ausbrüche von Mörtel und lokal eine leichte Schiefstellung zu erkennen.

Restnutzungsdauer: 10-15 Jahre

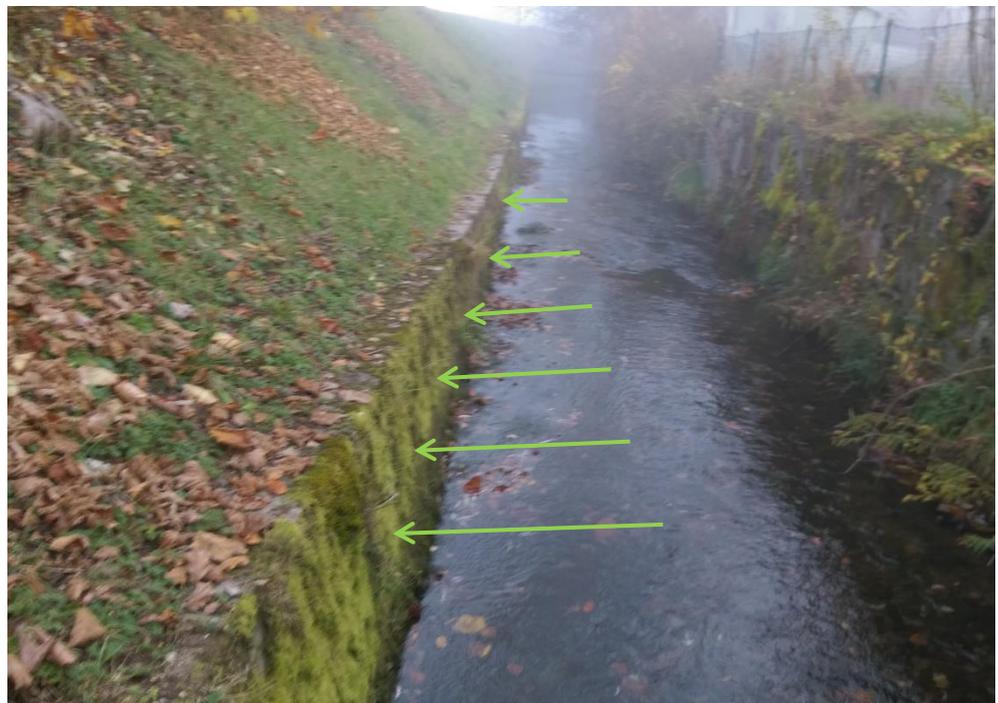
Abb. 13: Foto 36

Restnutzungsdauer: 20-40 Jahre.

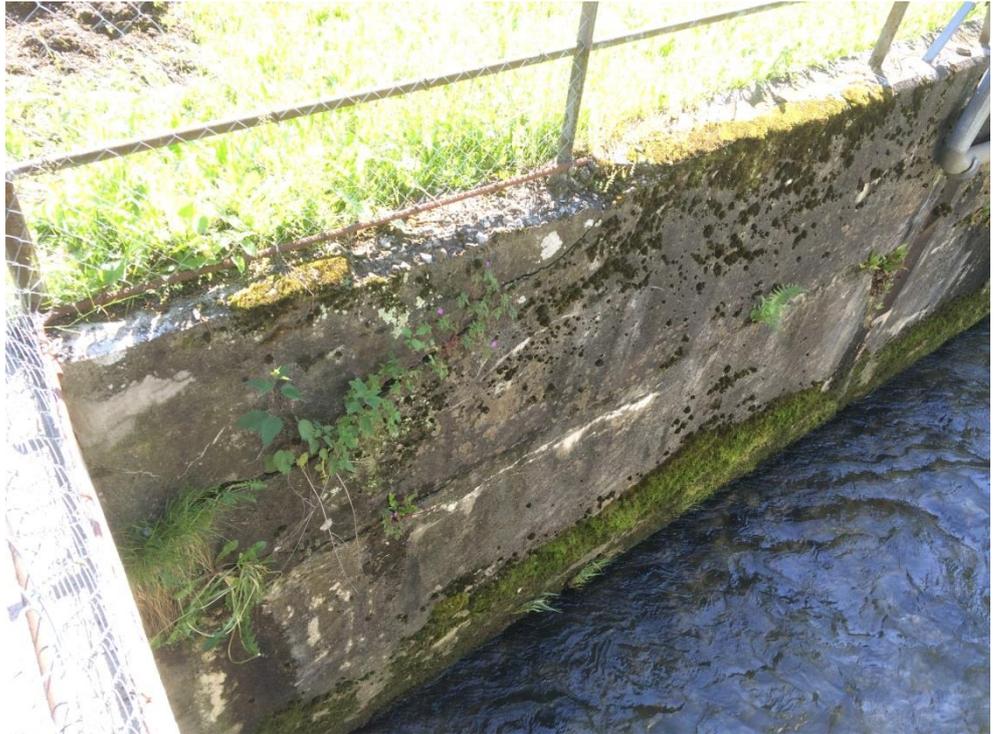
Abb. 14: Foto 30

Restnutzungsdauer: 5-10 Jahre

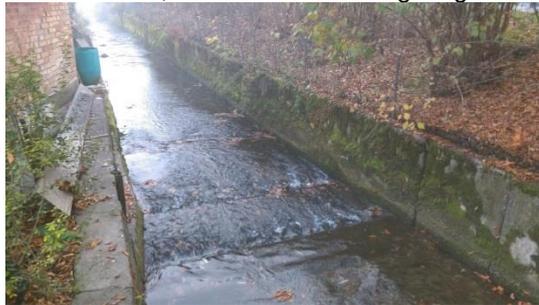
Abb. 2 A1 Erschwernis für Fischwanderung

- \_ **A1:** Abfolge von drei kleinen, plattigen Bodenschwellen (insgesamt Höhendifferenz  $h < 0.4$  m) bei QP m 1150.91. Es entsteht auf ca. 2-3 m Länge ein dünner Wasserfilm, welcher den Aufstieg möglicherweise erschwert.

- \_ Fischwanderhindernisse bzw. –erschwerisse sind aufzuheben bzw. fischgängig umzugestalten / zu optimieren.

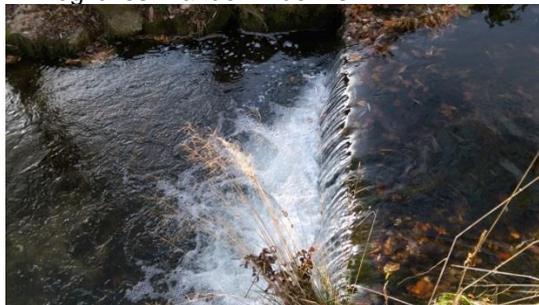
Abb. 3 A2 Wanderhindernis

- \_ **A2:** Querschwelle mit Absturzhöhe  $h > 0.4$  m zw. QP m 1445.05 und 1476.27. Mögliches Wanderhindernis.

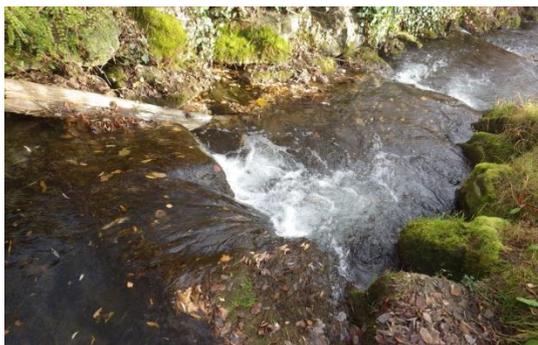
Abb. 4 A3 Wanderhindernis

- \_ **A3:** Absturz unterhalb Blocksteinriegel ( $h > 0.4$  m) bei bestehender Blockrampe QP G m 1050.30. Mögliches Wanderhindernis.

- \_ Wir empfehlen, die Fischgängigkeit der Rampe am Gwärbkanal (direkt unterhalb Freimettigenstrasse) mit dem zuständigen Fischereiaufseher zu besprechen. Ggf. Rampe leicht optimieren durch Einbau einzelner zusätzlicher Blocksteine.
- \_ Die terrestrische Vernetzung für Kleintiere ist wo möglich durch eine Optimierung bestehender Bauwerke zu erreichen. Wo sich eine Neuerstellung anbietet (aufgrund Hochwasserschutz oder bei mangelhaftem baulichen Zustand) ist diese entsprechend zu berücksichtigen.
- \_ Aufgrund der bestehenden dichten Bebauung an der Chise ist eine gute terrestrische Vernetzung prioritär entlang des weniger beengten Gwärbkanals zu erreichen, welche sinnvollerweise bis zu den Amphibienbiotopen (ehemalige Fischweiher unterhalb Perimeter WBP) zu gewährleisten ist.

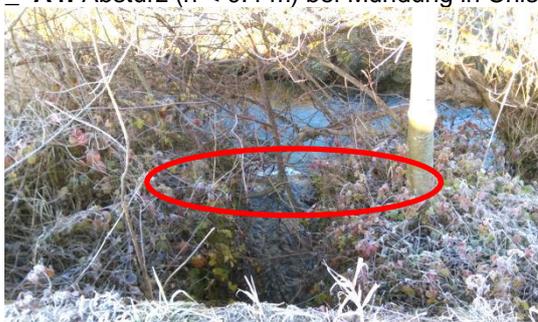
Abb. 5 A4 Wanderhindernis

\_ **A4:** Absturz (h < 0.4 m) bei Mündung in Chise. Mögliches Wanderhindernis.

Abstürze gemäss Geoportal nicht bestätigt

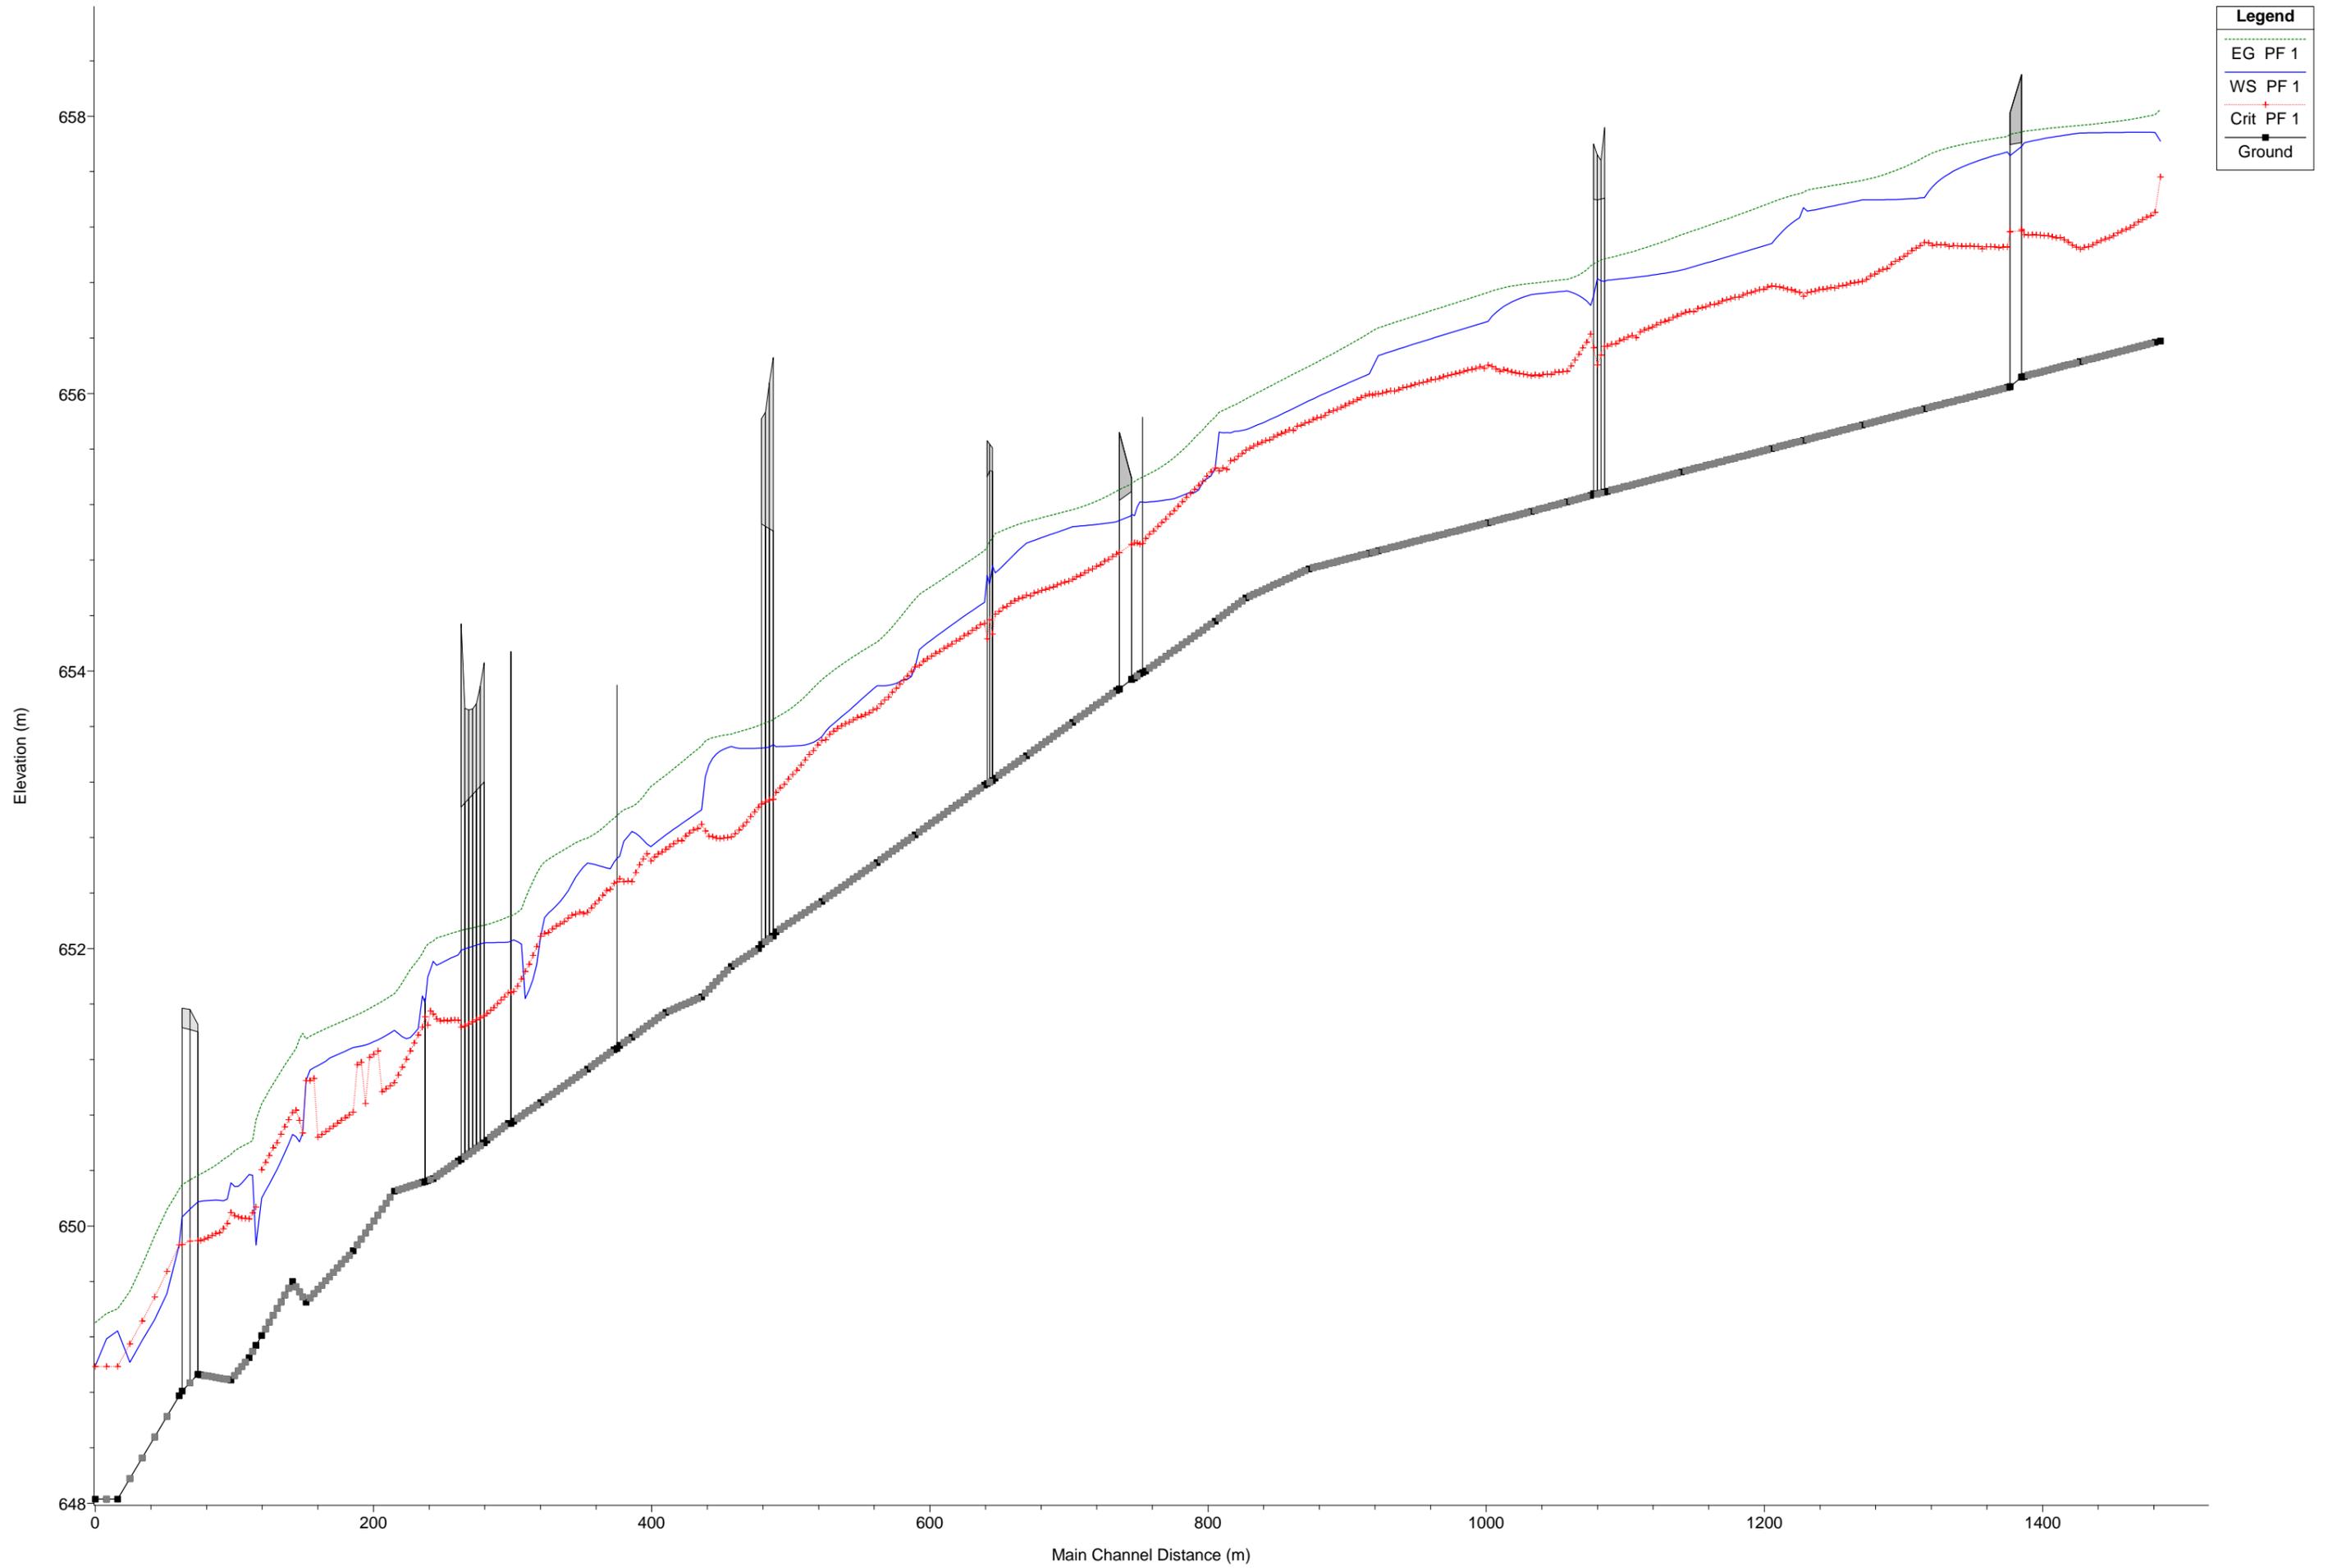
# Gewässer: Chise (Projekt)

Freibord-Berechnung nach KOHS

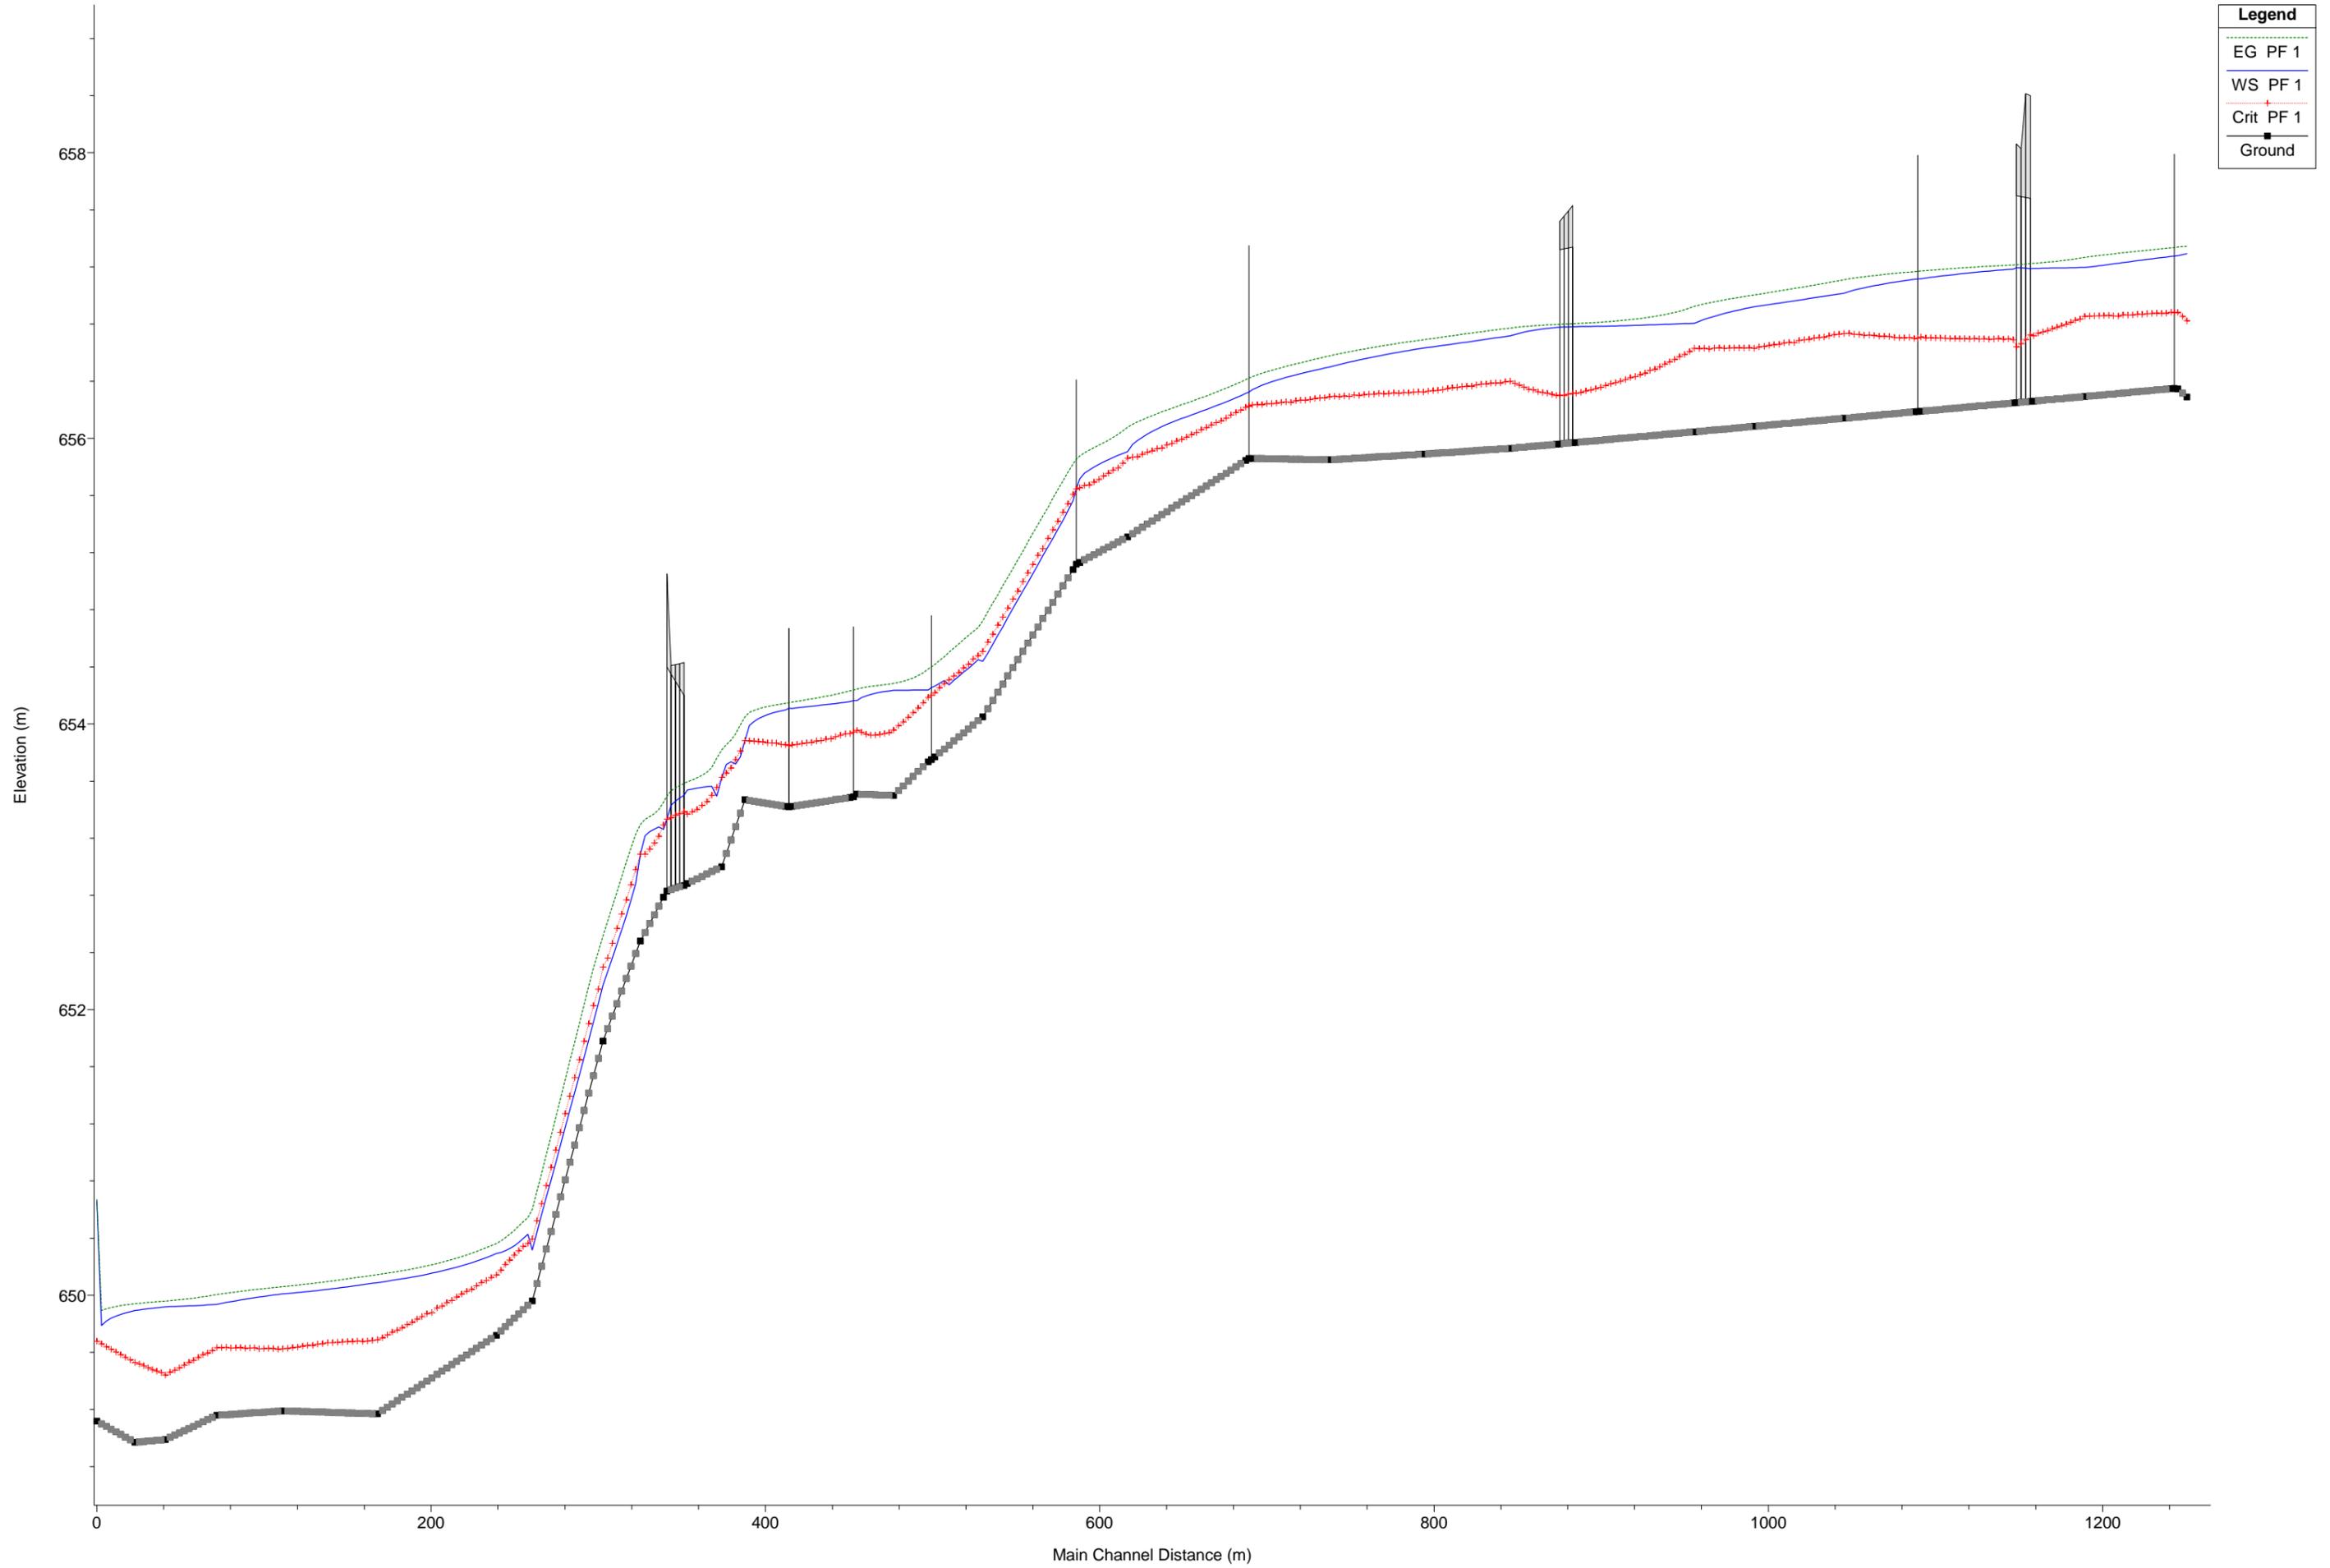
# Gewässer: Gwärbkanal (Projekt)

Freibord-Berechnung nach KOHS

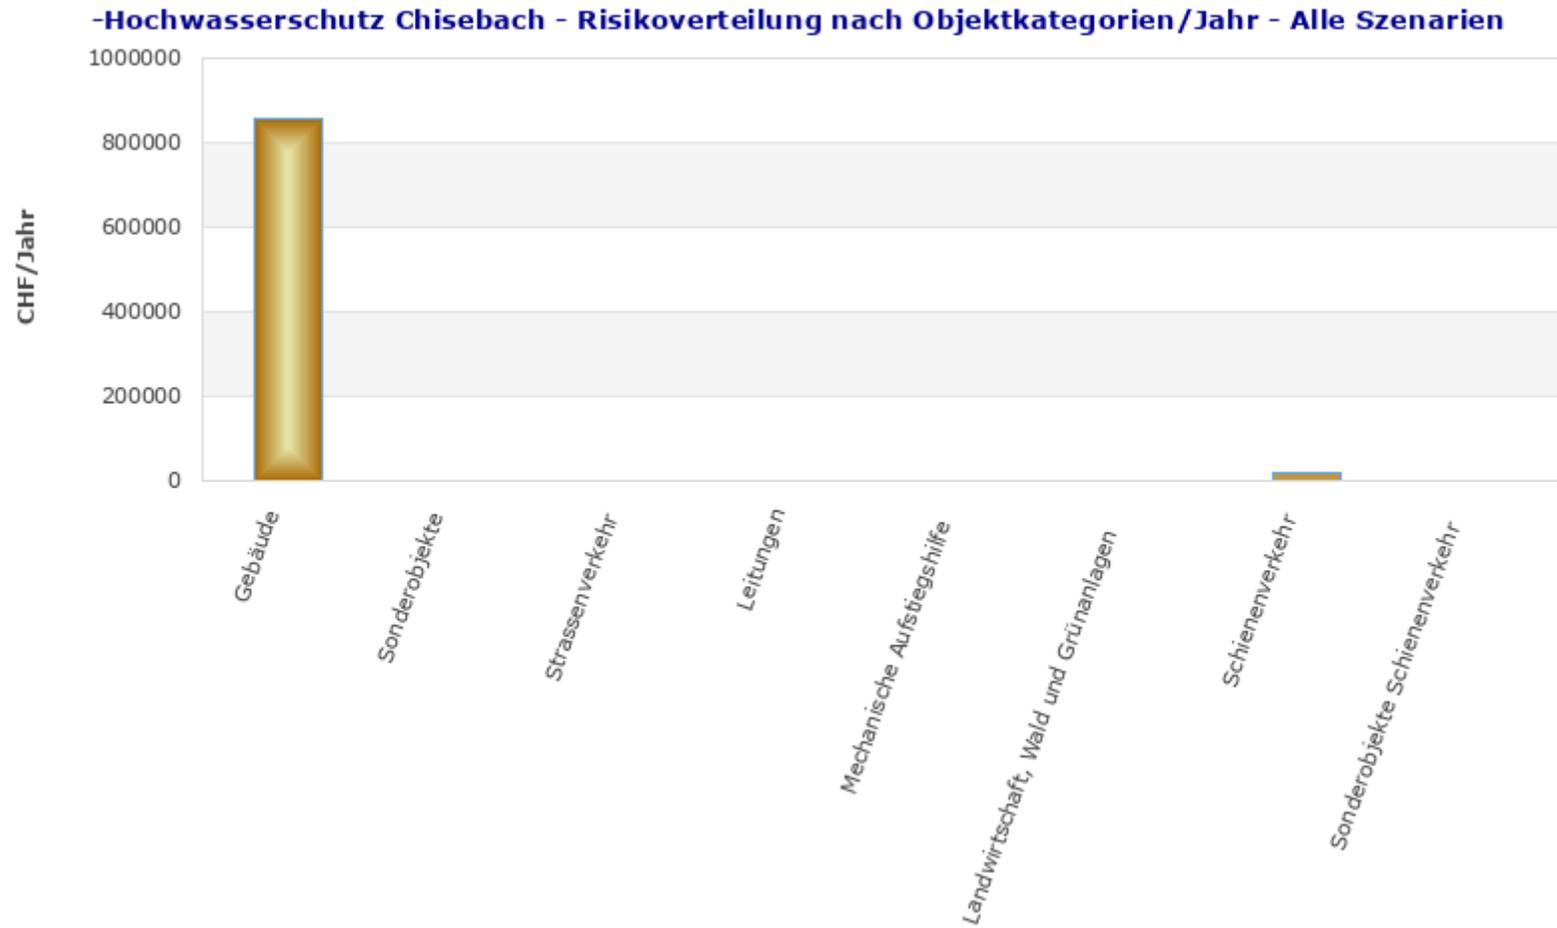
**Überschwemmung statisch -Hochwasserschutz Chisebach - Risikoverteilung nach Objektkategorien - Alle Szenarien**

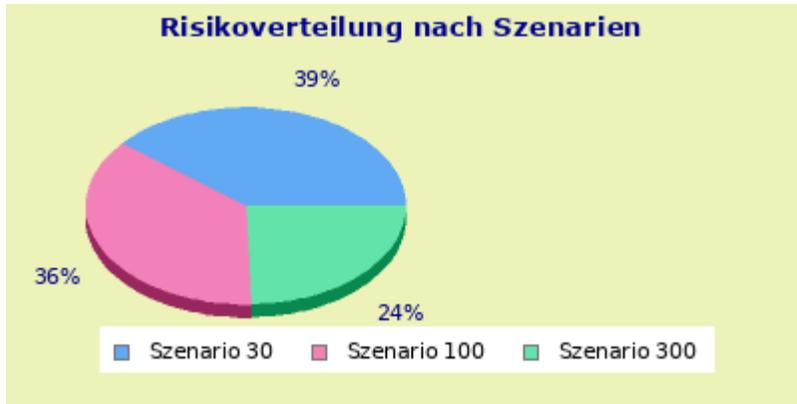
Überschwemmung statisch -Hochwasserschutz Chisebach - Risikoverteilung nach Szenarien

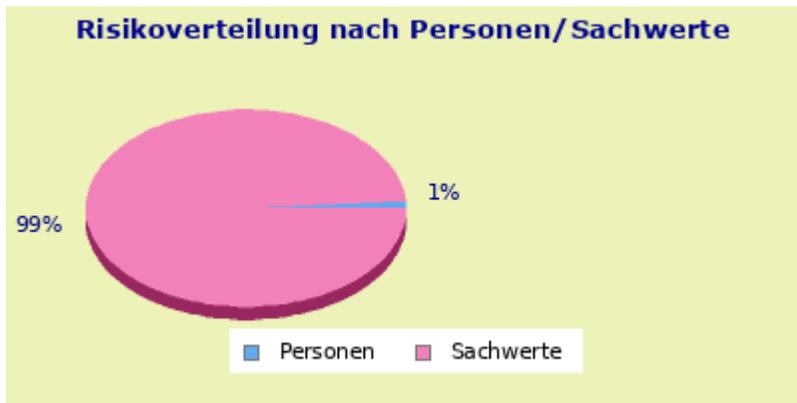
Überschwemmung statisch -Hochwasserschutz Chisebach - Risikoverteilung nach Personen/Sachwerte

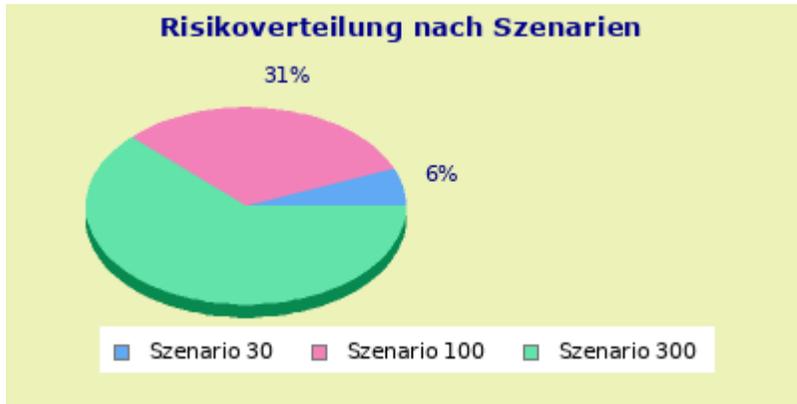
### Überschwemmung statisch -Hochwasserschutz Chisebach - Risikoverteilung nach Szenarien

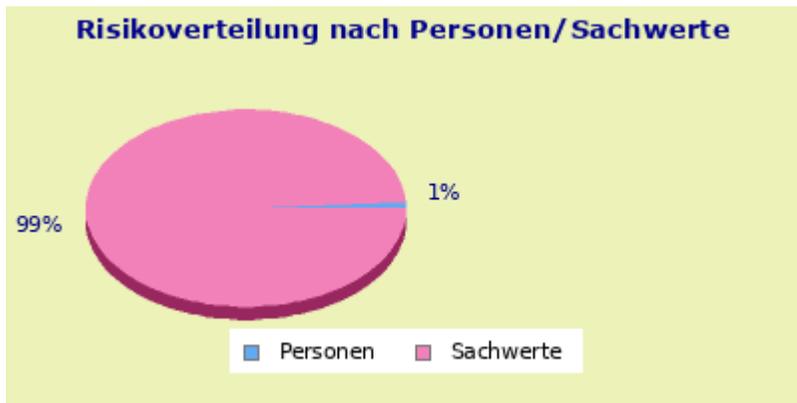
### Überschwemmung statisch -Hochwasserschutz Chisebach - Risikoverteilung nach Personen/Sachwerte

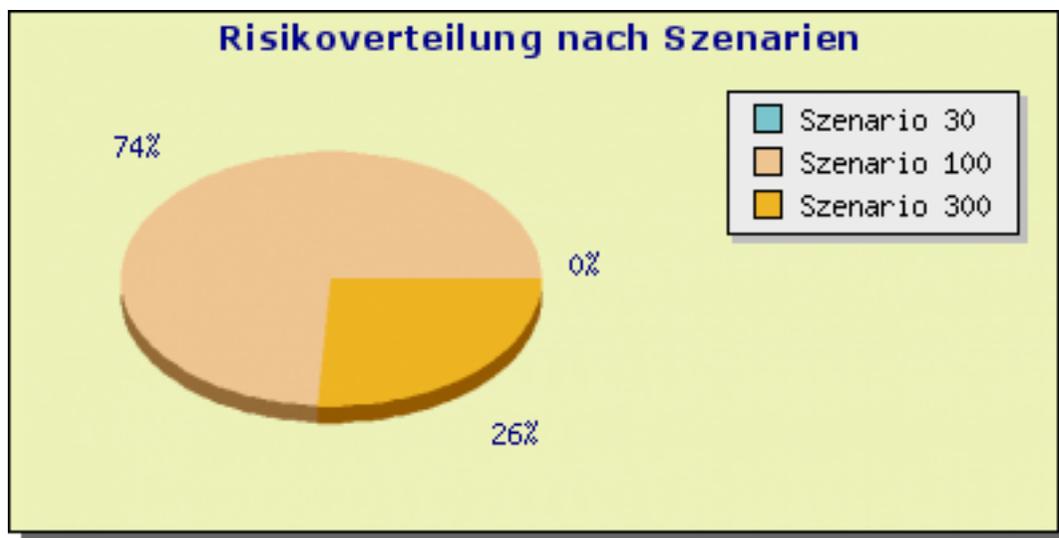
Statische Überschwemmung -Hochwasserschutz Mülibach - Risikoverteilung nach Szenarien

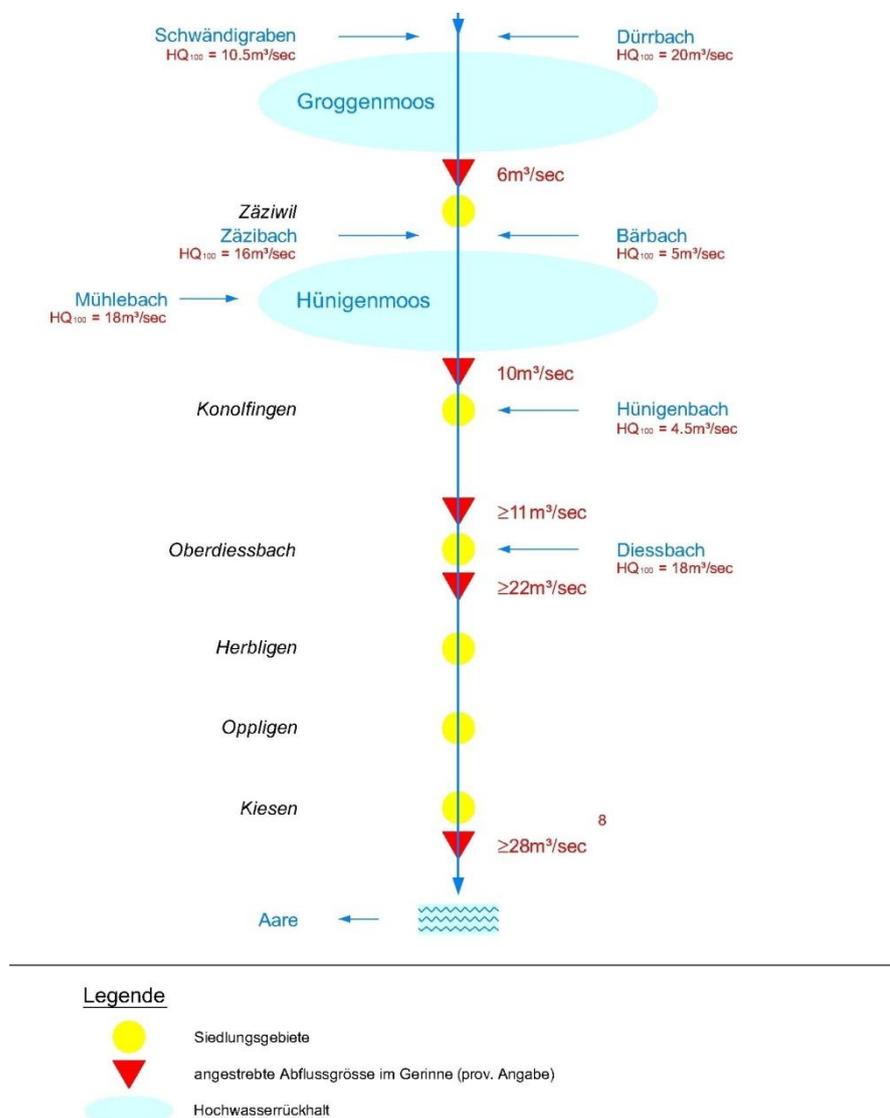
Abb. 3: Konzept HWSK Chise

Die Rückhaltebecken mit regulierten Abflüssen im Groggen- und Hünigenmoos sollen den Abfluss bei einem  $HQ_{100}$  auf 6 m<sup>3</sup>/sec im Groggenmoos resp. 10 m<sup>3</sup>/sec im Hünigenmoos reduzieren. Das bewirkt schlussendlich, dass das Gerinne der Chise ab Konolfingen nur noch auf eine stark reduzierte Kapazität von ca. 11 - 28 m<sup>3</sup>/sec mit entsprechend moderaten Eingriffen in Siedlung und Landschaft dimensioniert werden muss.

Mit den vorgesehenen Massnahmen verschwinden einerseits alle roten Gefahrenstufen innerhalb bestehender Siedlungsgebiete, andererseits können die meisten blauen Gebiete in gelbe umgewandelt werden. Flächen mit erheblicher Gefährdung (rot) sind beschränkt auf das Landwirtschaftsgebiet; innerhalb der ausgeschiedenen Überflutungsgebiete für den Hochwasserrückhalt nimmt die Gefährdung naturgemäss zu.

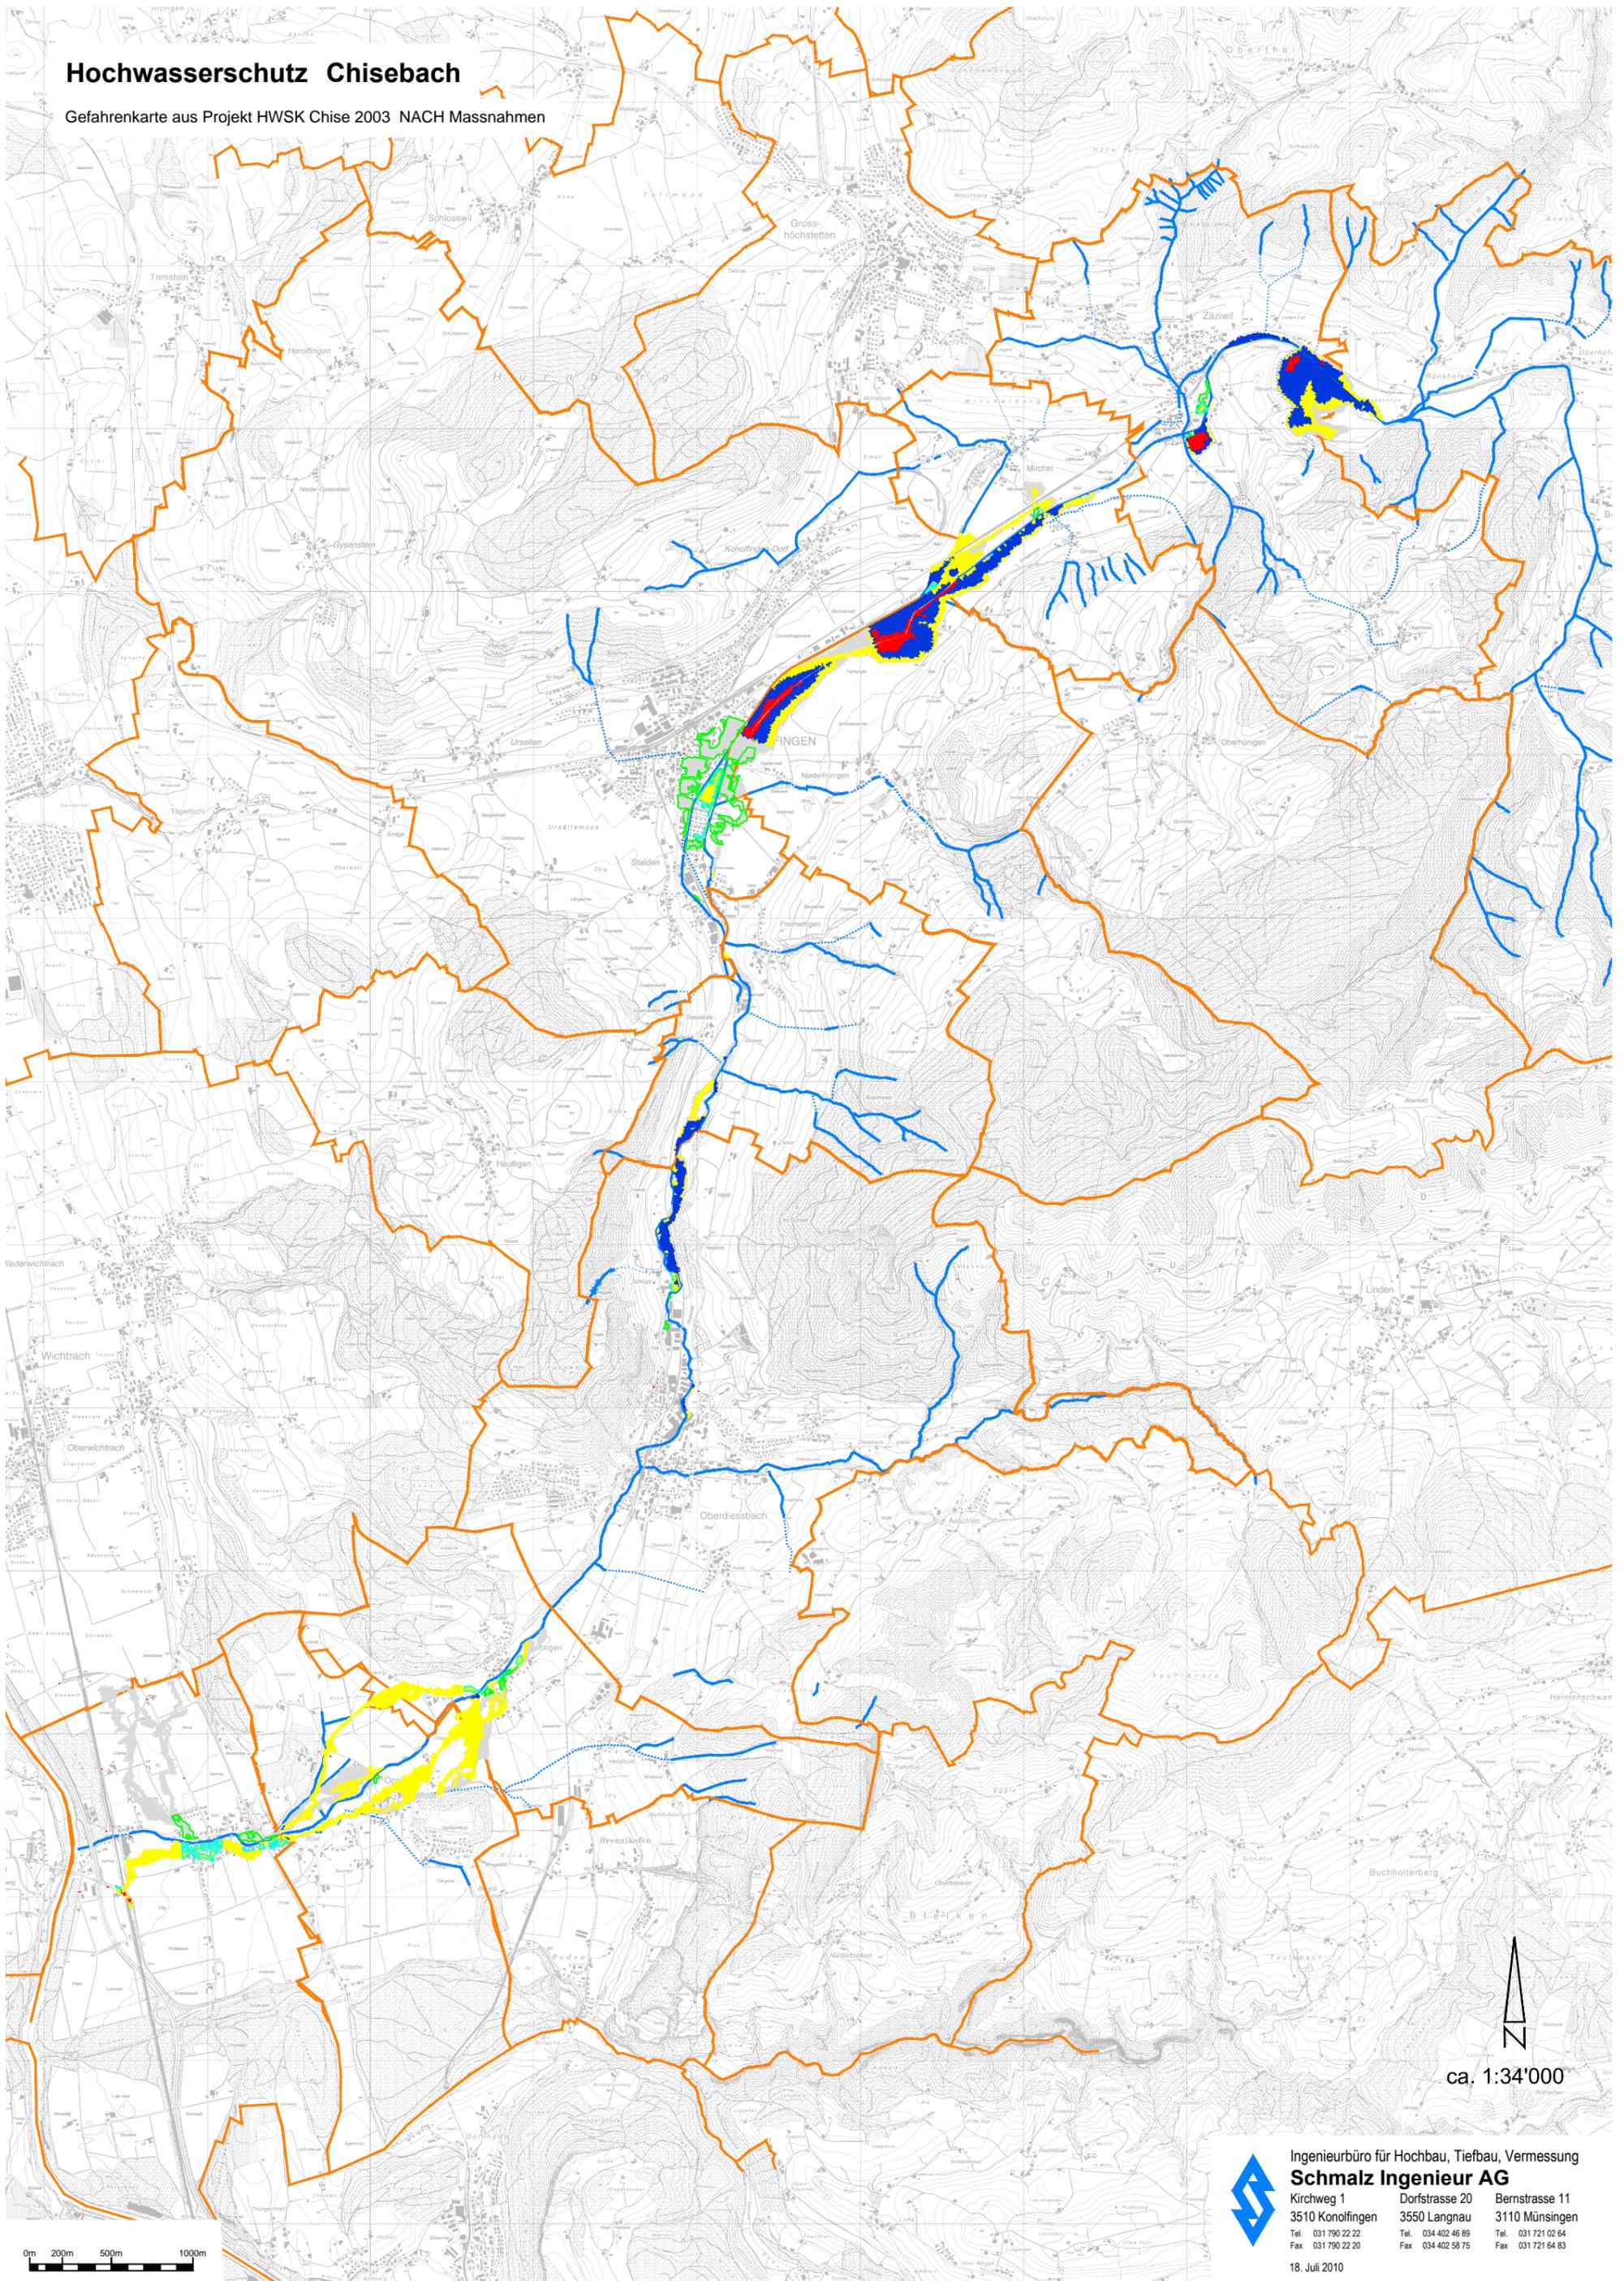
Gefahrenkarte aus Projekt HWSK Chise 2003 NACH Massnahmen
