Wasserbauplan  
Beilage 3.3

Gemeinde	Konolfingen	Datum Dossier	30.09.2021
Erfüllungspflichtiger	Wasserbauverband Chisebach	Revidiert	
Gewässernummer	458 57'003 56'931	Projektnummer	<b>20154</b>
Gewässer	Chise Gwärbkanal Frimettigebach	Plandatum	30.09.2021
Plan-Nr.	<b>20154.33_011</b>	Format	A4

# Hochwasserschutz Konolfingen Bauprojekt

## Technischer Bericht

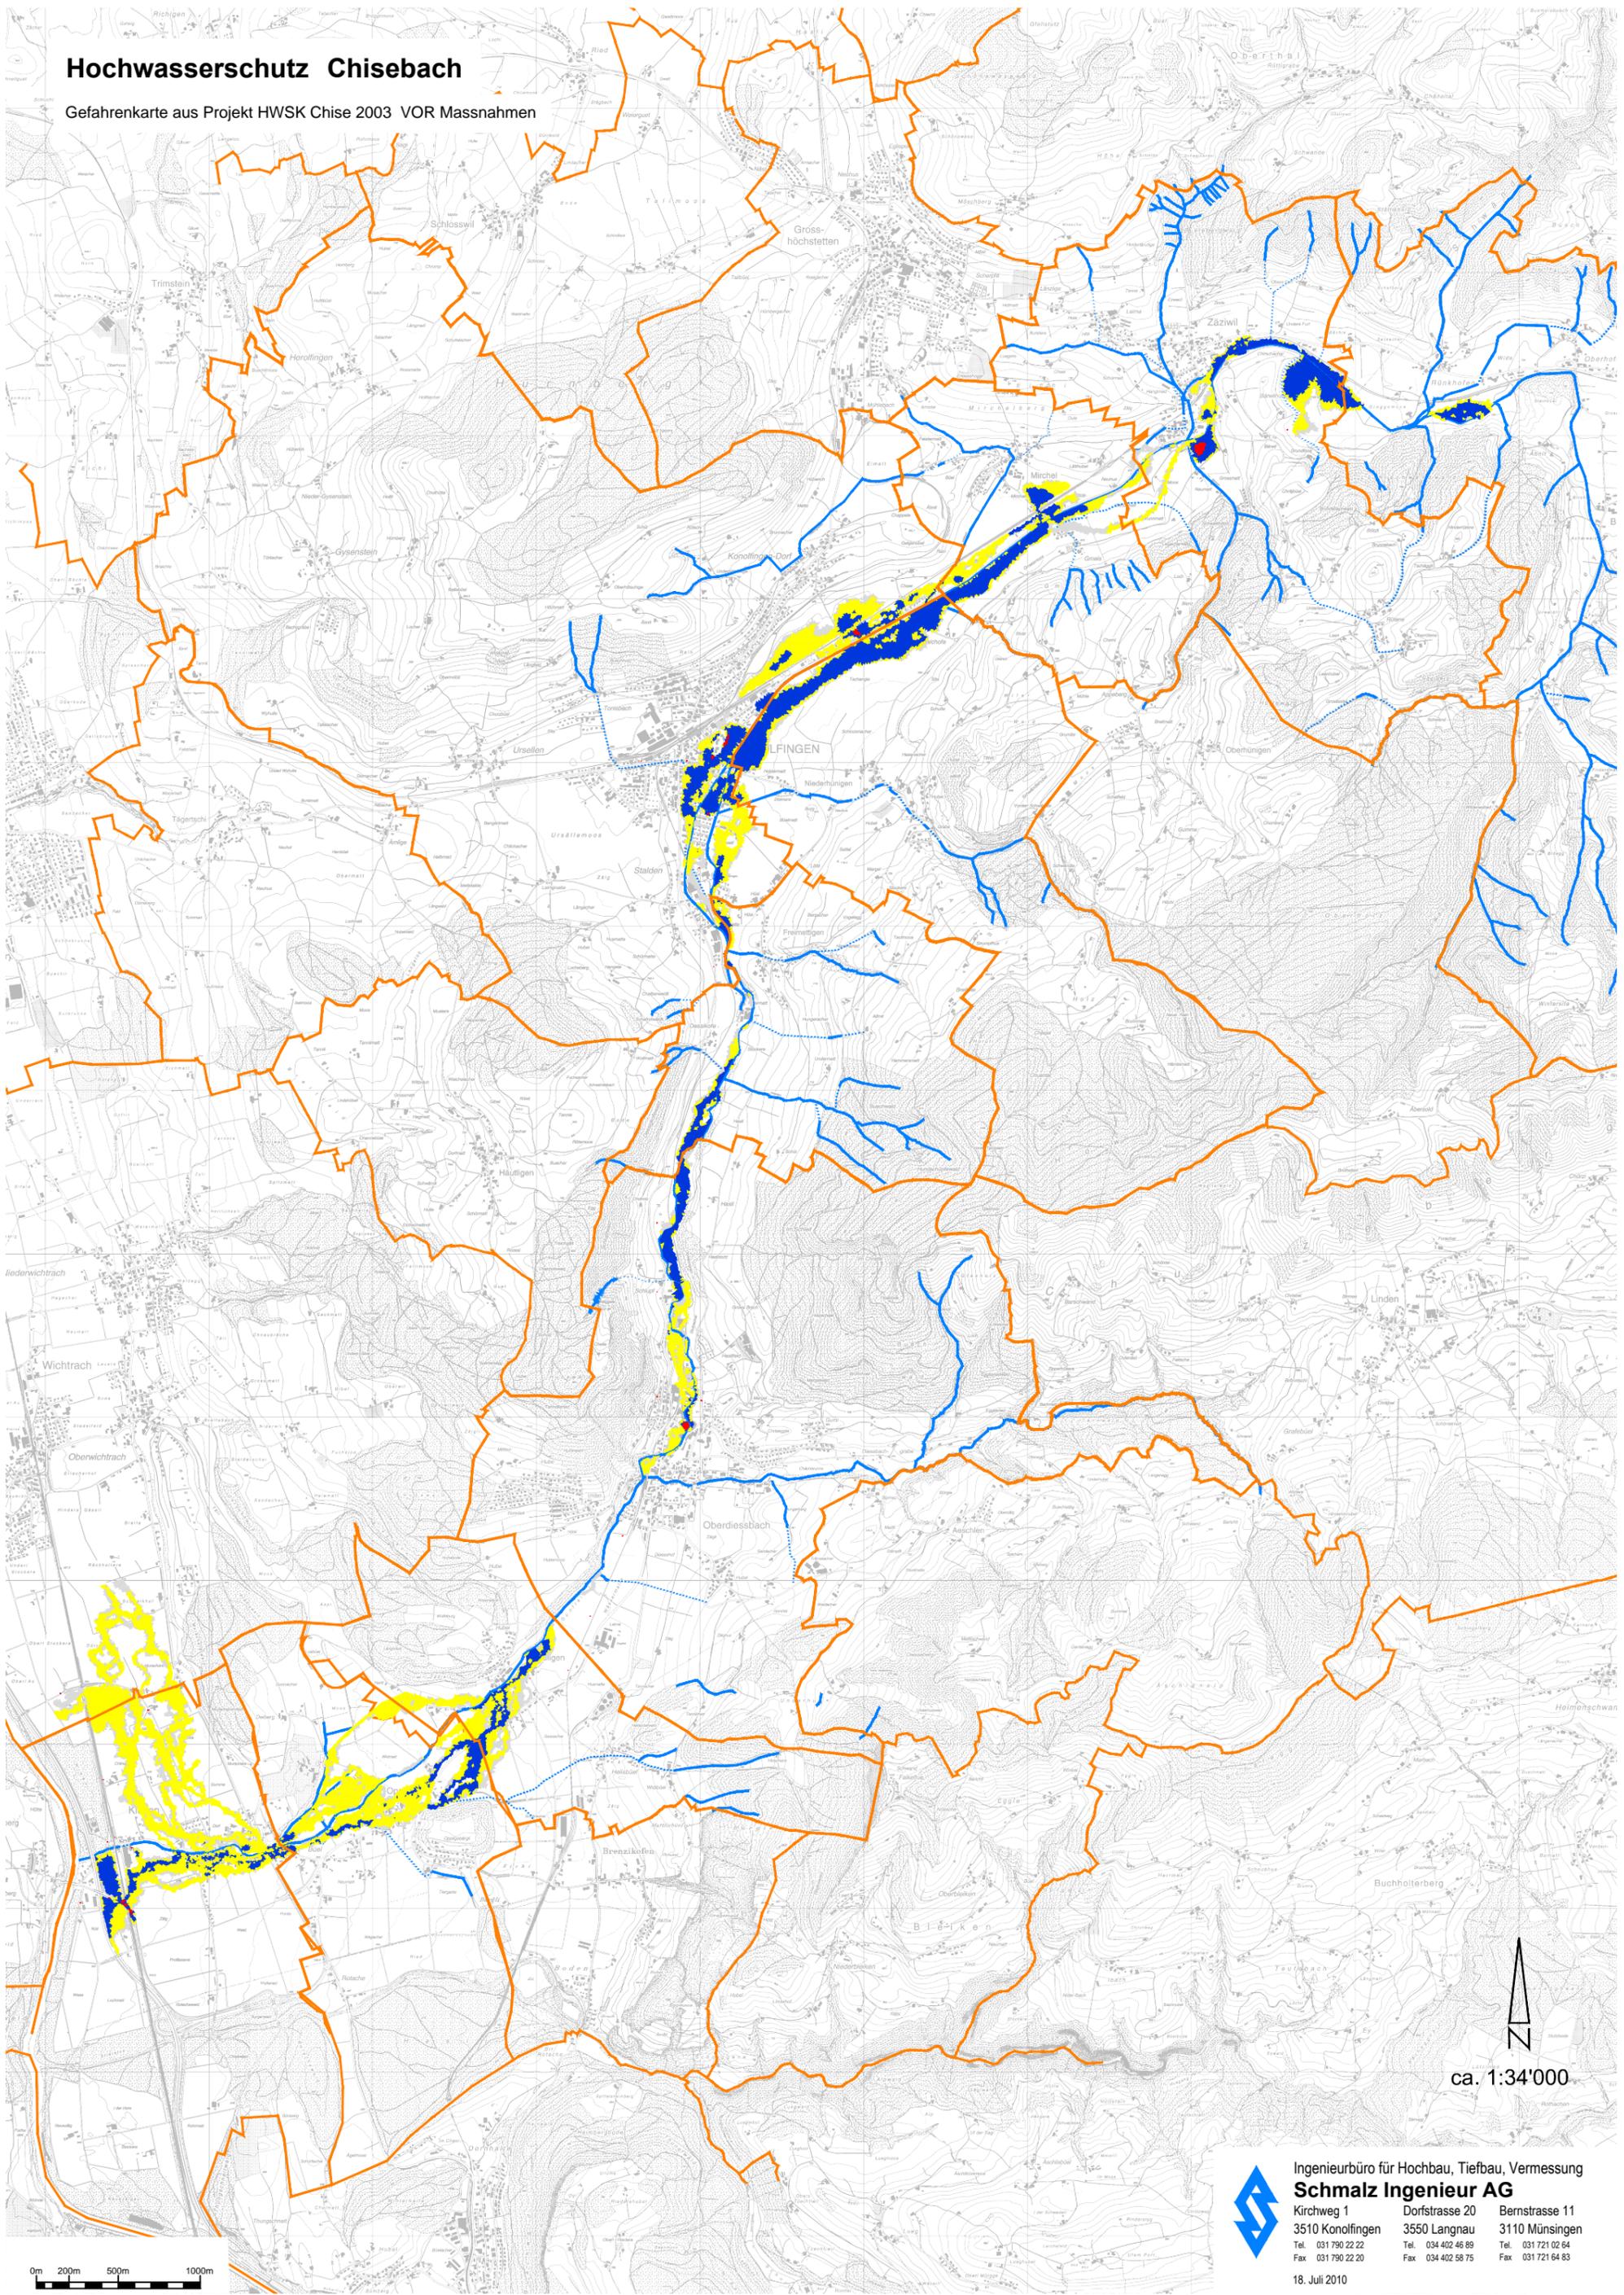
Gefahrenkarte aus Projekt HWSK Chise 2003 VOR Massnahmen

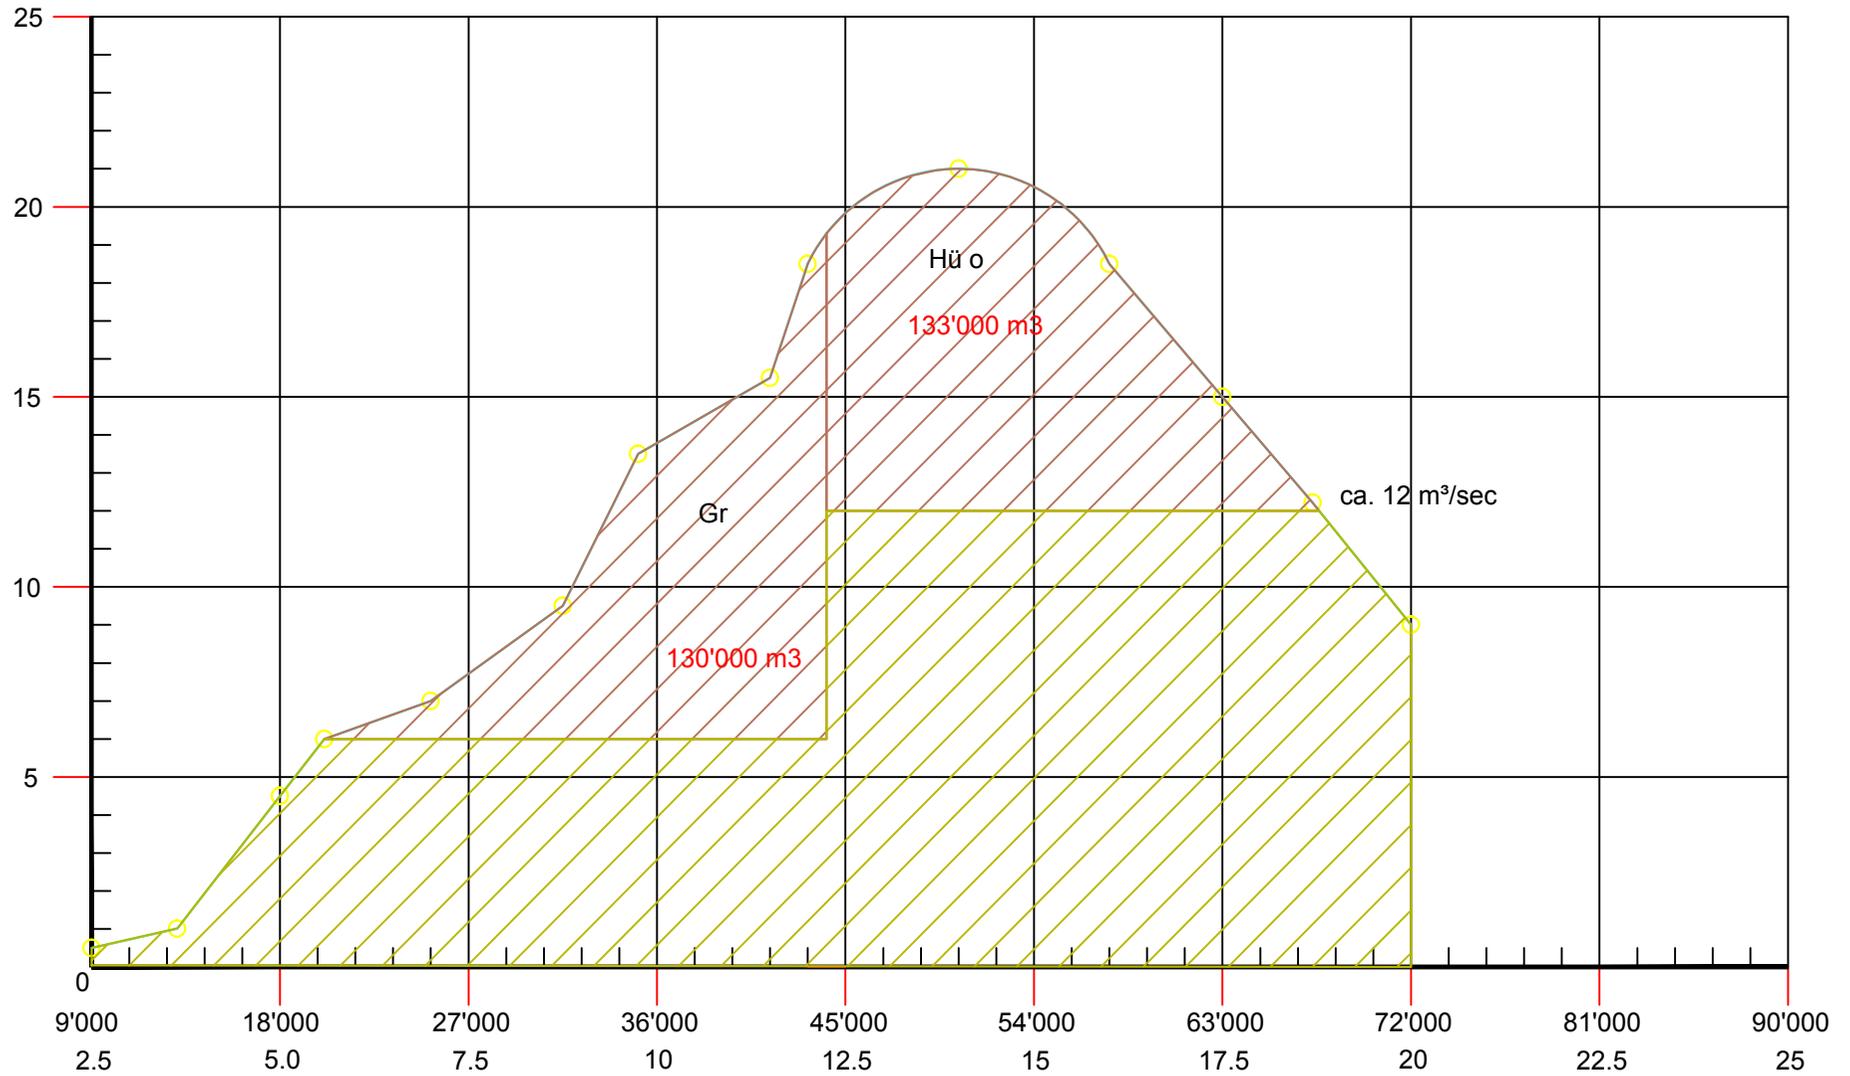
A1 HQ100 Groggenmoos : n  
 Hünigenmoos oben : n  
 Hünigenmoos unten : n

gelb = Abfluss Durchlass  
 grün = Volumen Rückhalt

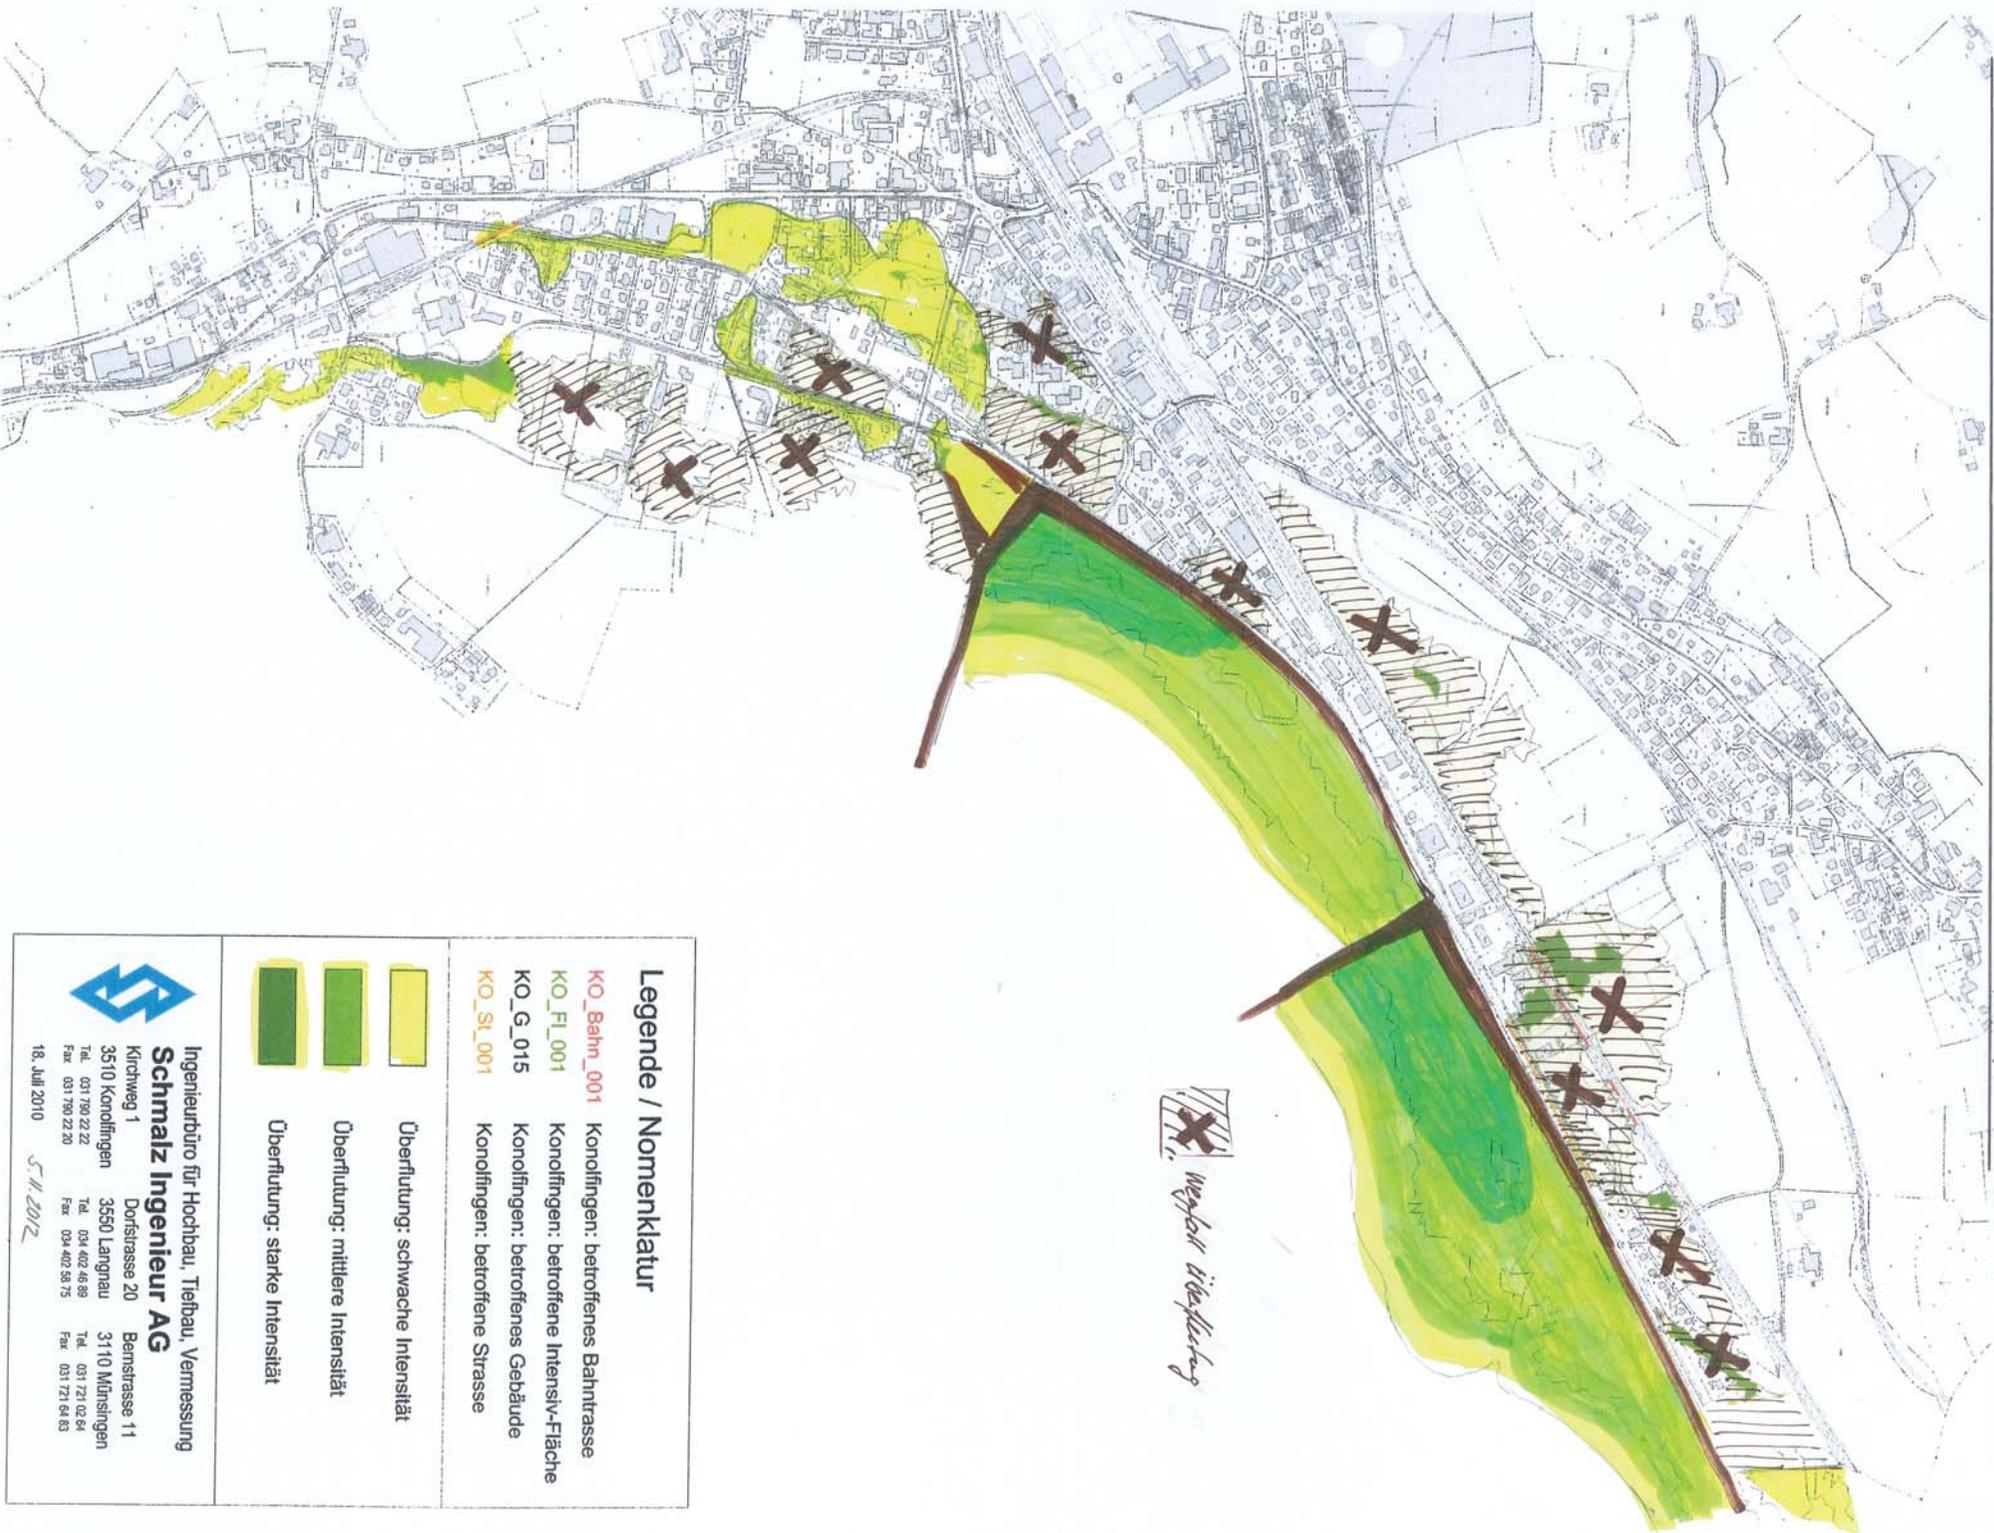
Konolfingen, Intensitäten 100 Jahre vor Massnahmen *modifiziert*

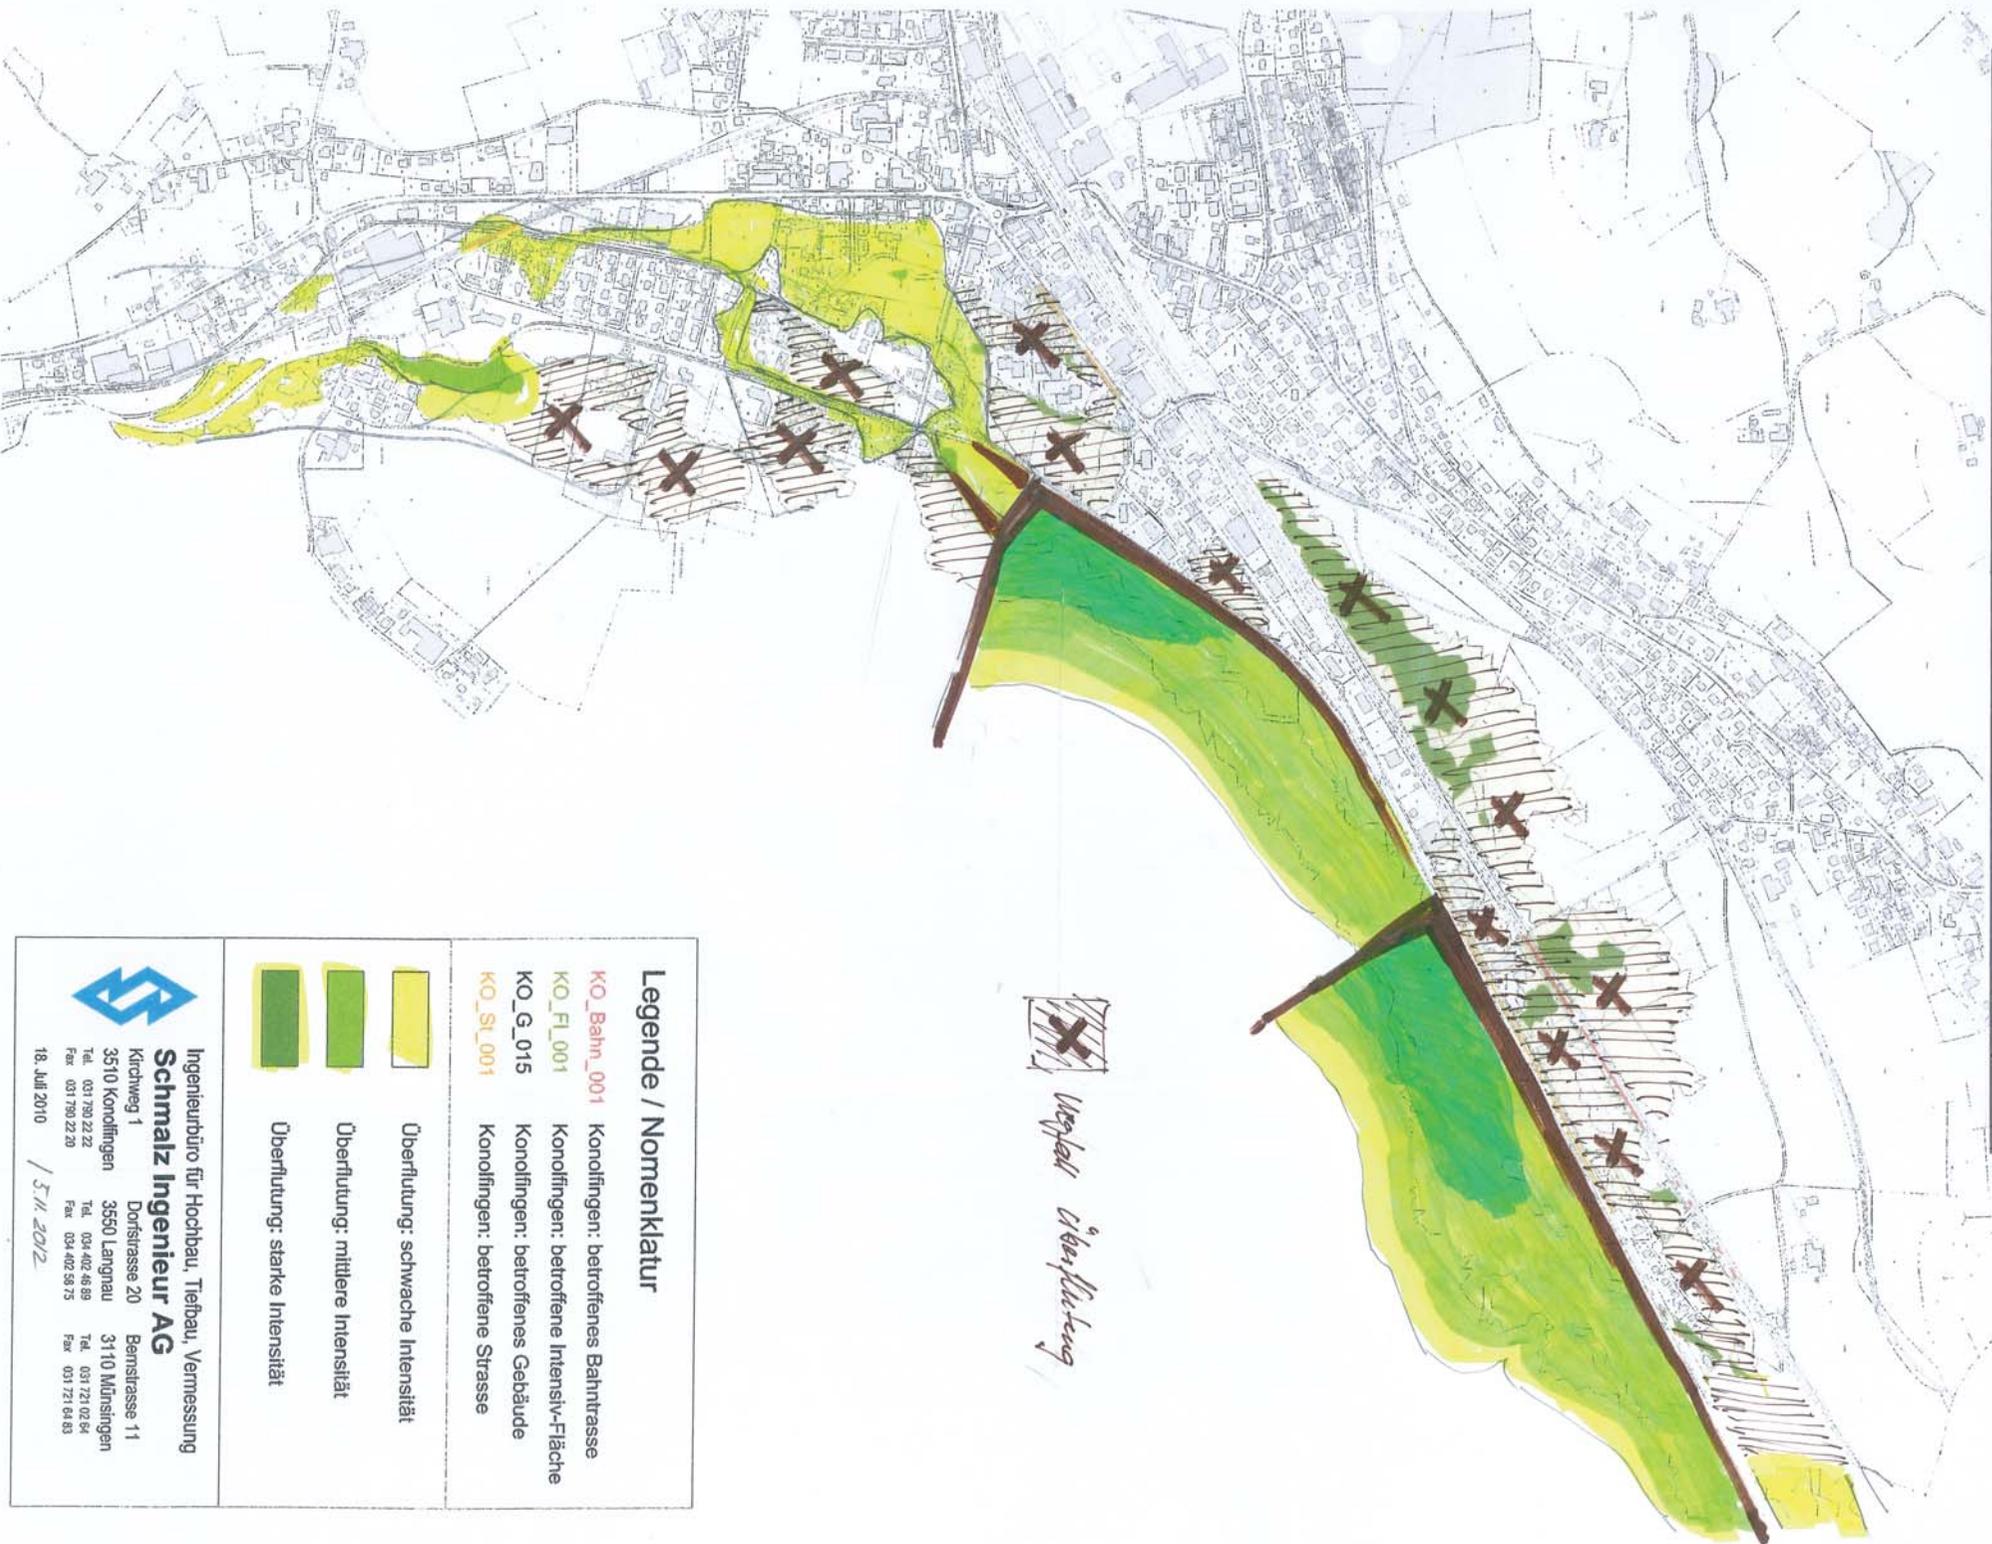
Konolfingen, Intensitäten 300 Jahre vor Massnahmen *modifiziert*
