Gewässer	Chise	Gewässer-Nr.	458
Gemeinden	Kiesen, Oppligen, Herbligen	Projekt-Nr.	5375
Erfüllungspflichtiger	Wasserbauverband Chisebach	Plan-Nr.	5375.01.B
Projekt vom	20. Juni 2011	Format	A4
Revidiert	25. Oktober 2021

Überprüfung der hydrologischen Grundlagen der Chise

unter Berücksichtigung realisierter und geplanter Rückhaltemassnahmen mittels gekoppelter Niederschlagsabfluss- und 2D-Simulation

Bericht: 20/276

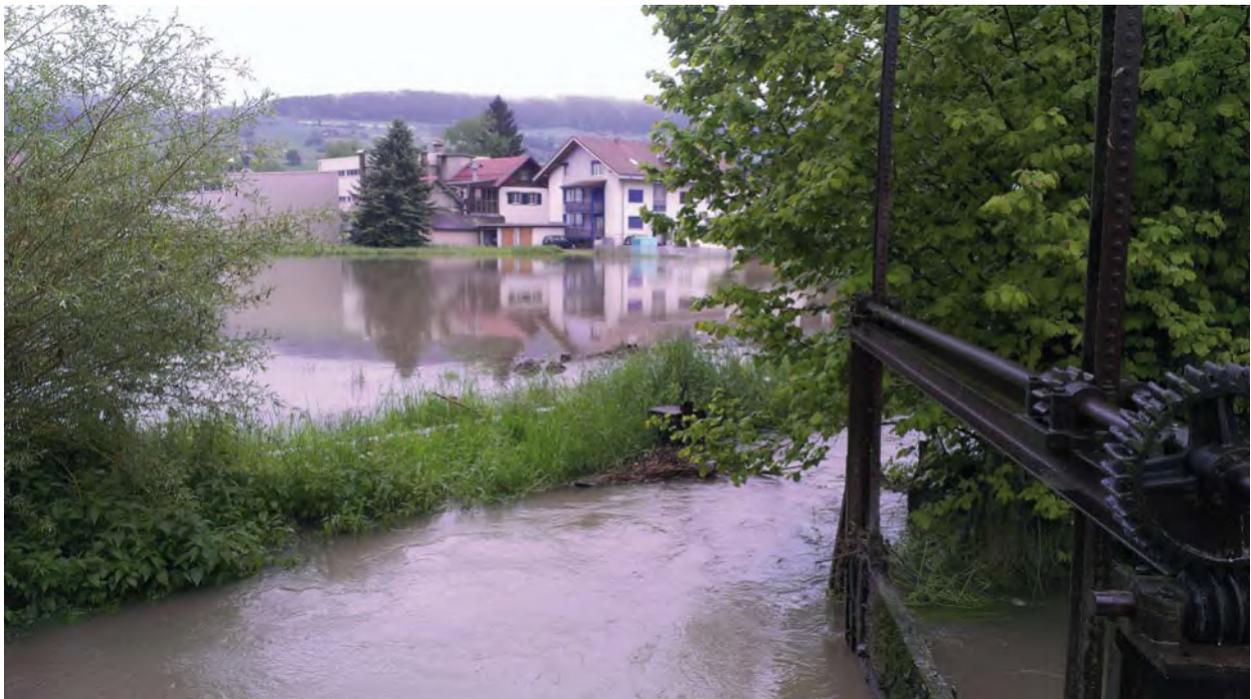
*Chise (Verzweigung Gewerbekanal, Blick in Fliessrichtung) während des Hochwassers vom 1. Juni 2013
(Quelle: Feuerwehr Konolfingen)*

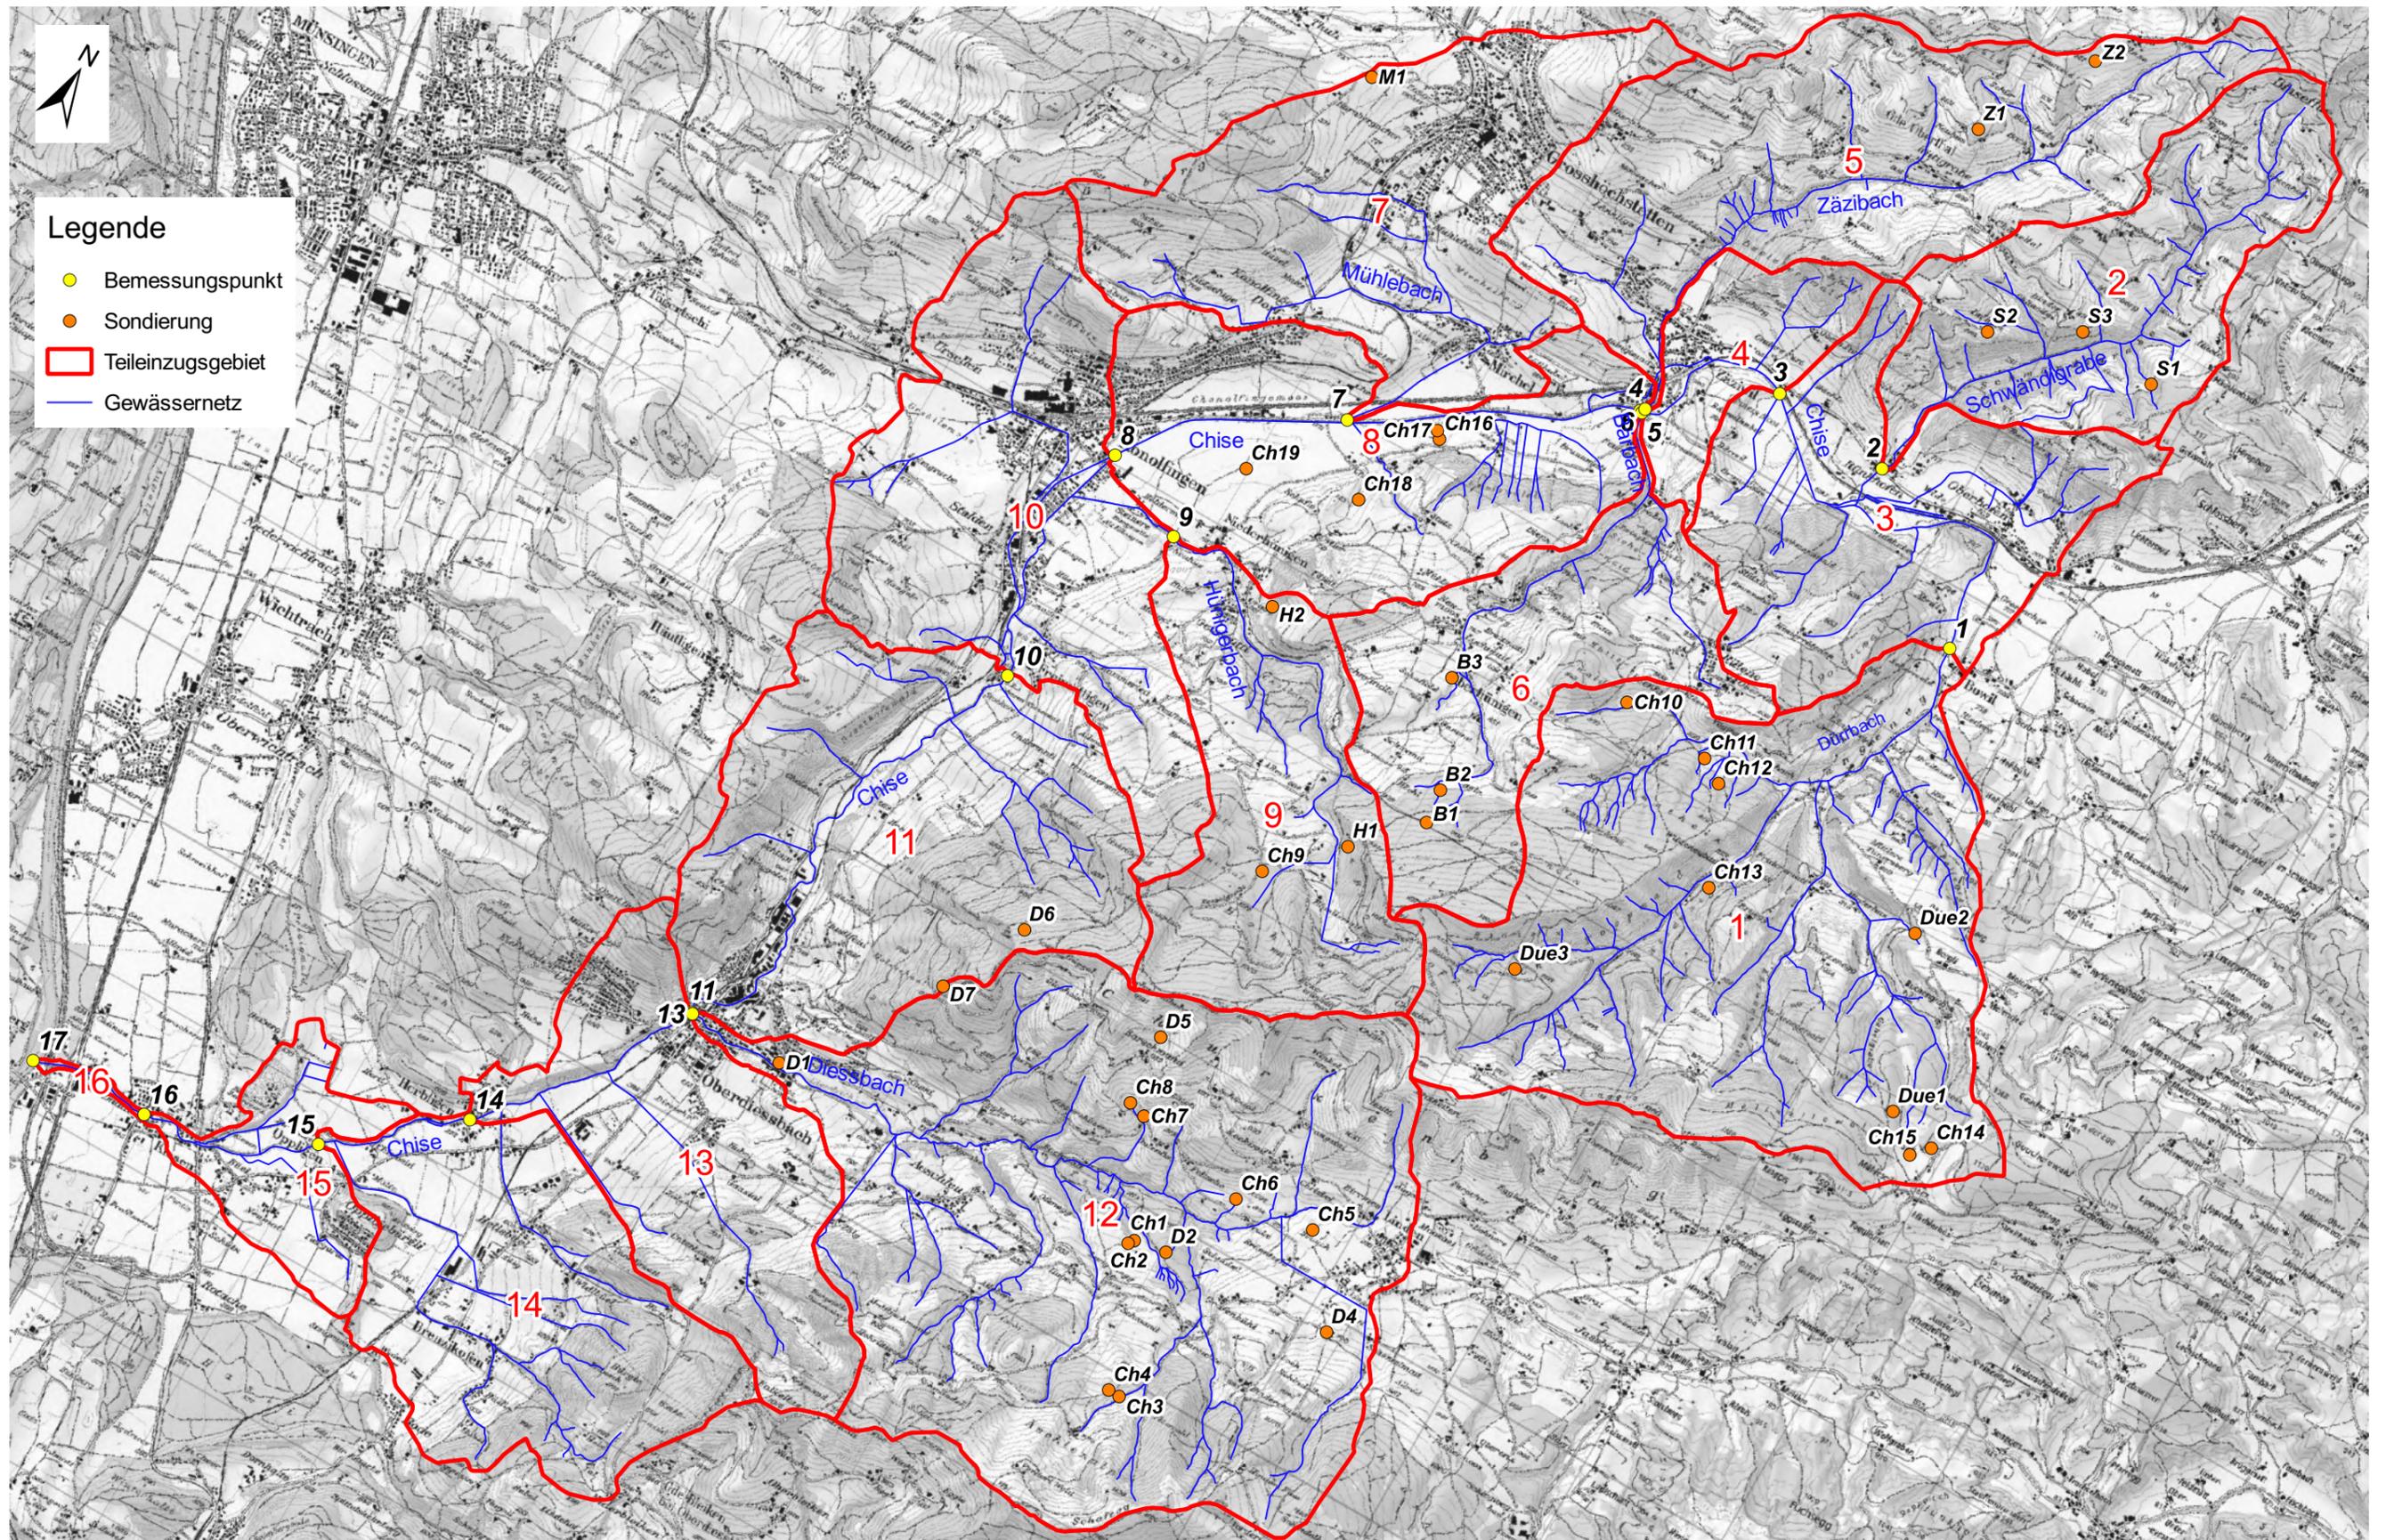
Abb. 1.1: Übersicht des Einzugsgebiets Chise und der Teileinzugsgebiete mit den nummerierten Bemessungspunkten und Sondierungsstandorten.

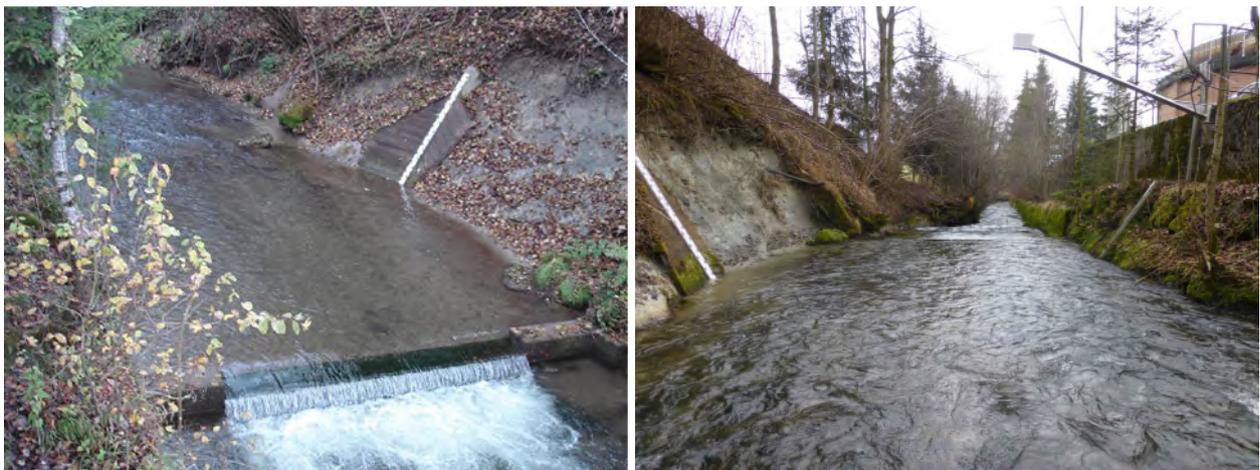
Abb. 3.1 Pegel Chise - Freimettigen links entgegen, rechts in Fliessrichtung am 13.02.2014 (Bilder: Kt. BE).

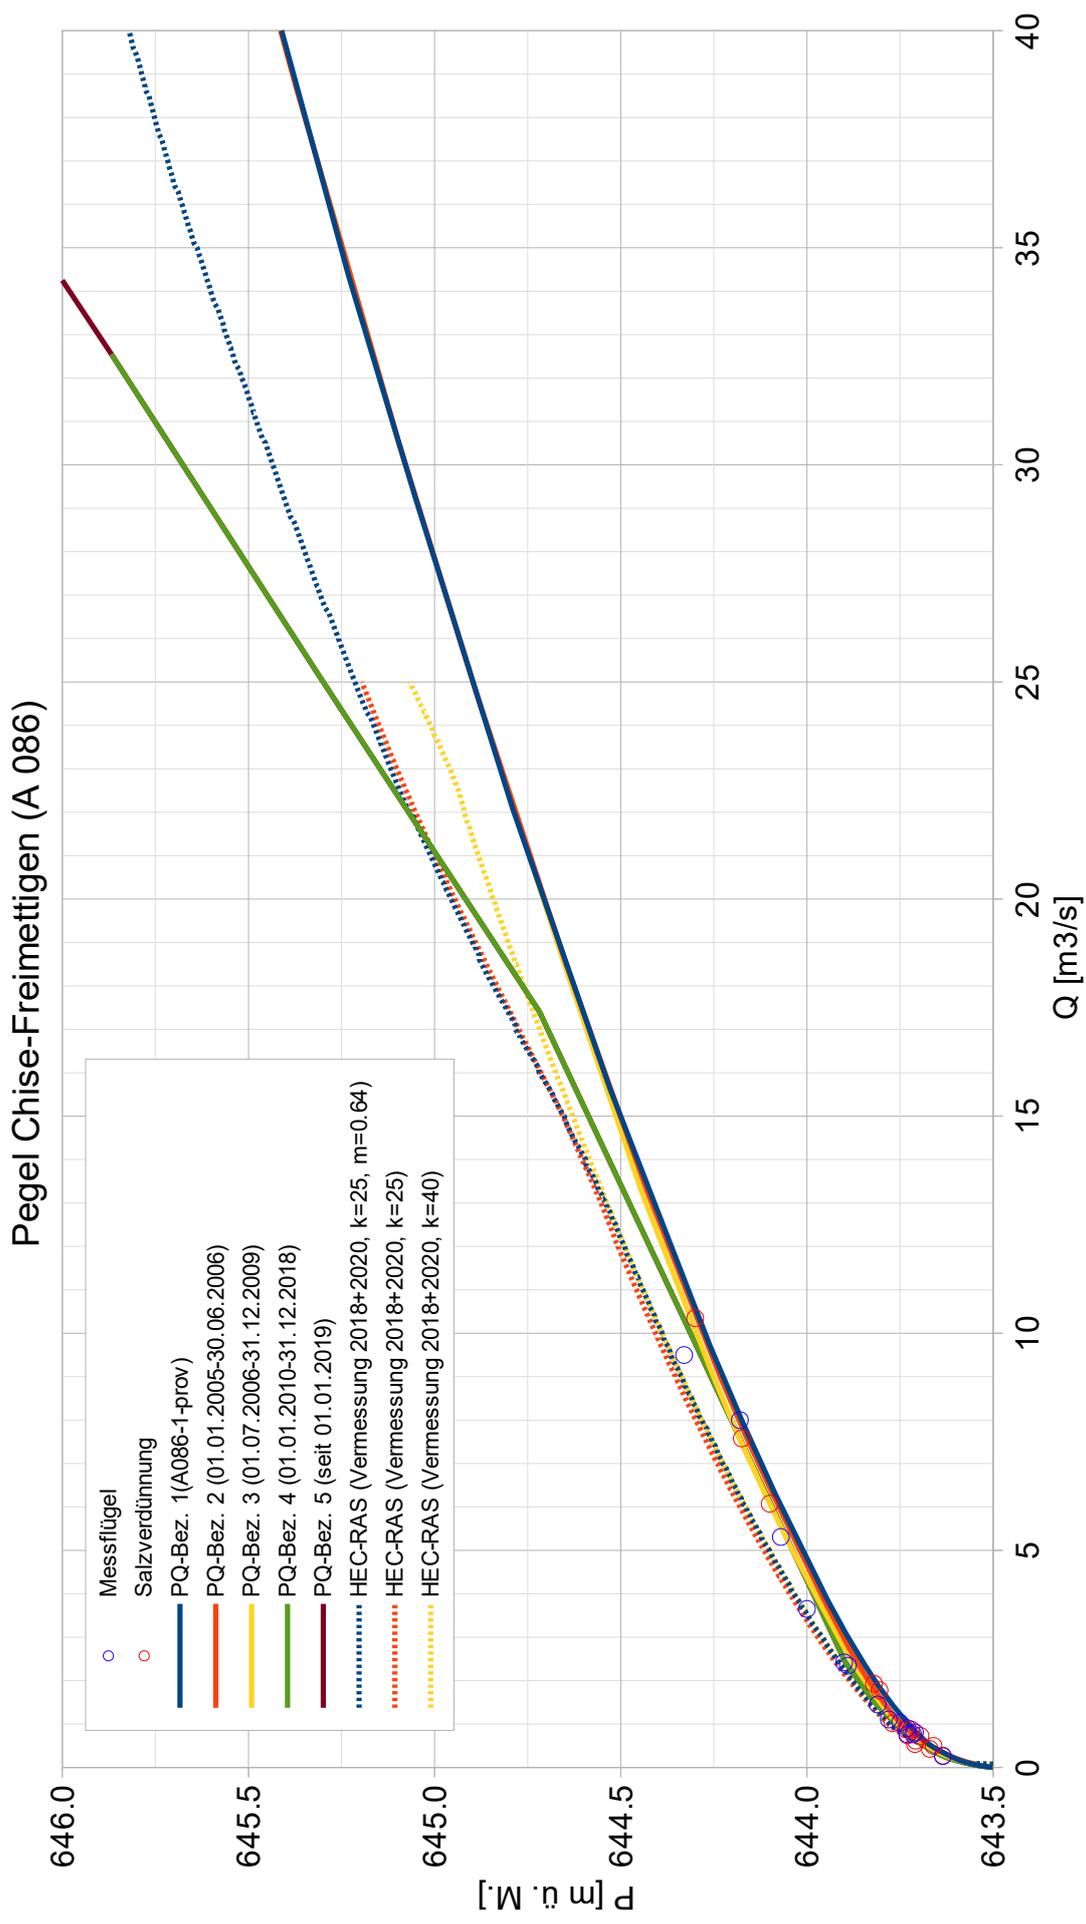
Abb. 3.2: Eichmessungen, PQ-Beziehungen und die mit HEC-RAS nachgerechnete PQ-Beziehung am Pegel Chise - Freimettigen.

Für die gesamte Betriebszeit gibt es fünf PQ-Beziehungen (Abb. 3.2). Die älteren drei PQ-Beziehungen basierten auf Normalabflussberechnungen, die neueren zwei wurden mit einem Staukurvenmodell in den Hochwasserbereich extrapoliert. Sie basieren auf einer Untersuchung von Hunziker et al. (2013), wobei die Berechnungen den Abfluss gegenüber den Eichmessungen unterschätzten und deshalb durch den Kanton angepasst wurden. Insgesamt wurden seit Betriebsbeginn 17 Eichmessungen mit Messflügeln bis zu einem Abfluss von 9.5 m³/s, sowie 15 Salzverdünnungsmessungen bis zu einem Abfluss von 10.4 m³/s vorgenommen. Die grössten Eichmessungen erfassen dabei ein grösseres Jahreshochwasser. Sowohl die Flügelmessungen, als auch die Salzverdünnungsmessungen streuen verhältnismässig stark.

Die numerische Simulation der hydraulischen Abflussverhältnisse wurde hier mit HEC-RAS (U.S. Army Corps of Engineers, 2019) basierend auf den Vermessungen der Flussbau AG (2018) und Schmalz AG (2020) (Abb. 3.2) durchgeführt. Die Berechnungen mit einem k_{Str} -Wert von 25 m^{1/3}/s und einem Überfallkoeffizienten μ von 0.64 ergeben die beste Übereinstimmung mit den Eichmessungen³ (Abb. 3.2). Die Berechnungen gestalteten sich als schwierig, da sich die Messstelle bei grossen Abflüssen zu nahe an der Überfallschwelle befindet und die Geometrie insbesondere des linken Ufer zwischen Messlatte und Schwelle stark verändert, die berechneten Kurven unterschätzen die gemessenen Abflüsse geringfügig. Für die Jahresabflussspitzen wird wegen der starken Streuung der Eichmessungen und den komplexen Strömungsverhältnissen ein Bereich zwischen den Berechnungen (k_{Str} -Wert: 25 m^{1/3}/s, μ : 0.64) und der PQ-Bez. Nr. 3 empfohlen (Tab. 3.1).

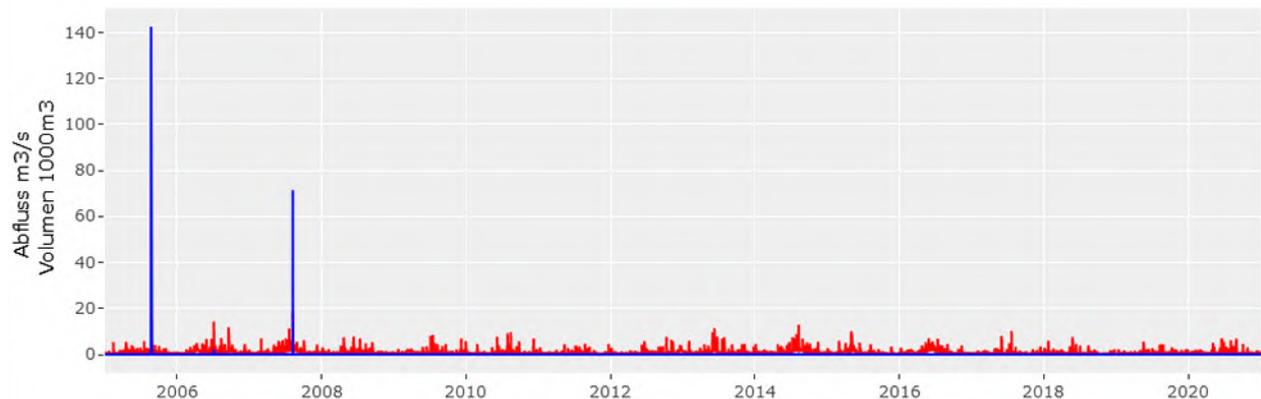
Abb. 3.3: Berechnetes notwendiges Rückhaltevolumen (blau) und Abfluss Pegel Freimettigen (rot).

Nach Abbildungen 3.3 hätte in den vergangenen 16 Jahren zweimal (2005 und 2007) ein Rückhalt von mehr als $5'000 \text{ m}^3$ stattfinden müssen, um einen Abfluss von maximal $12 \text{ m}^3/\text{s}$ zu gewährleisten. Das Ereignis von 2005 schlägt dabei mit $143'000 \text{ m}^3$ zu Buche (siehe Abb. 3.4), dasjenige von 2007 mit $71'000 \text{ m}^3$. Dazu kommen noch die bereits in der Ebene oberhalb von Konolfingen natürlicherweise zurückgehaltenen Mengen, welche sich im Rahmen von $20'000 - 30'000 \text{ m}^3$ bewegt haben dürften. Insgesamt ergibt dies für 2005 rund $170'000 \text{ m}^3$ und für 2007 $90'000 \text{ m}^3$ Rückhaltevolumen.

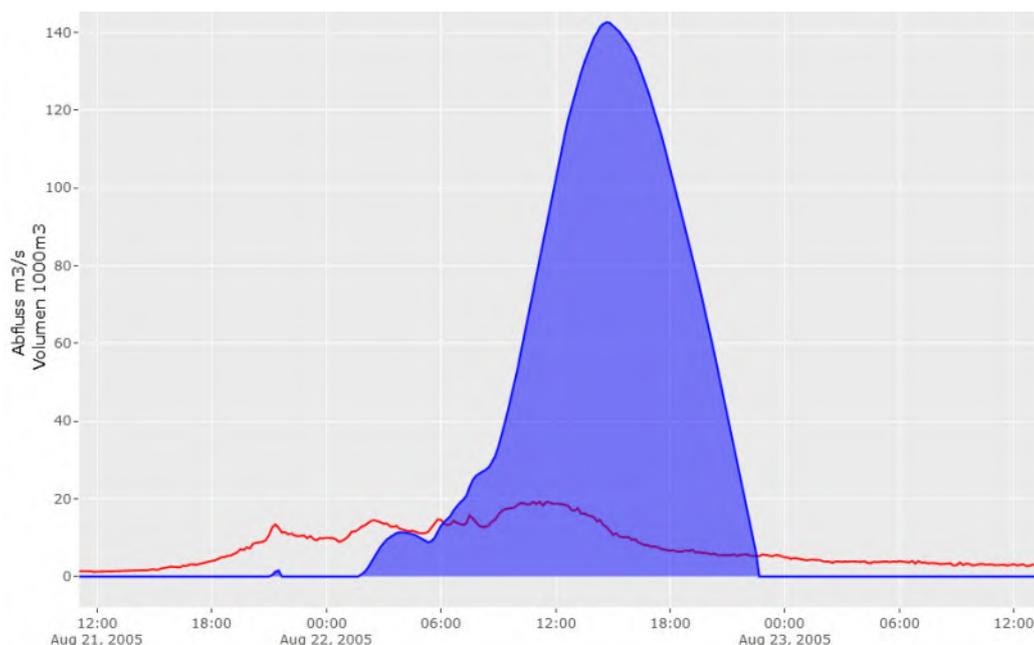
Abb. 3.4: Berechnung des notwendigen Rückhaltevolumens für das Ereignis vom 22. August 2005 (blaue Fläche) basierend auf den Abflussmesswerten des Pegels Freimettigen (rote Linie).

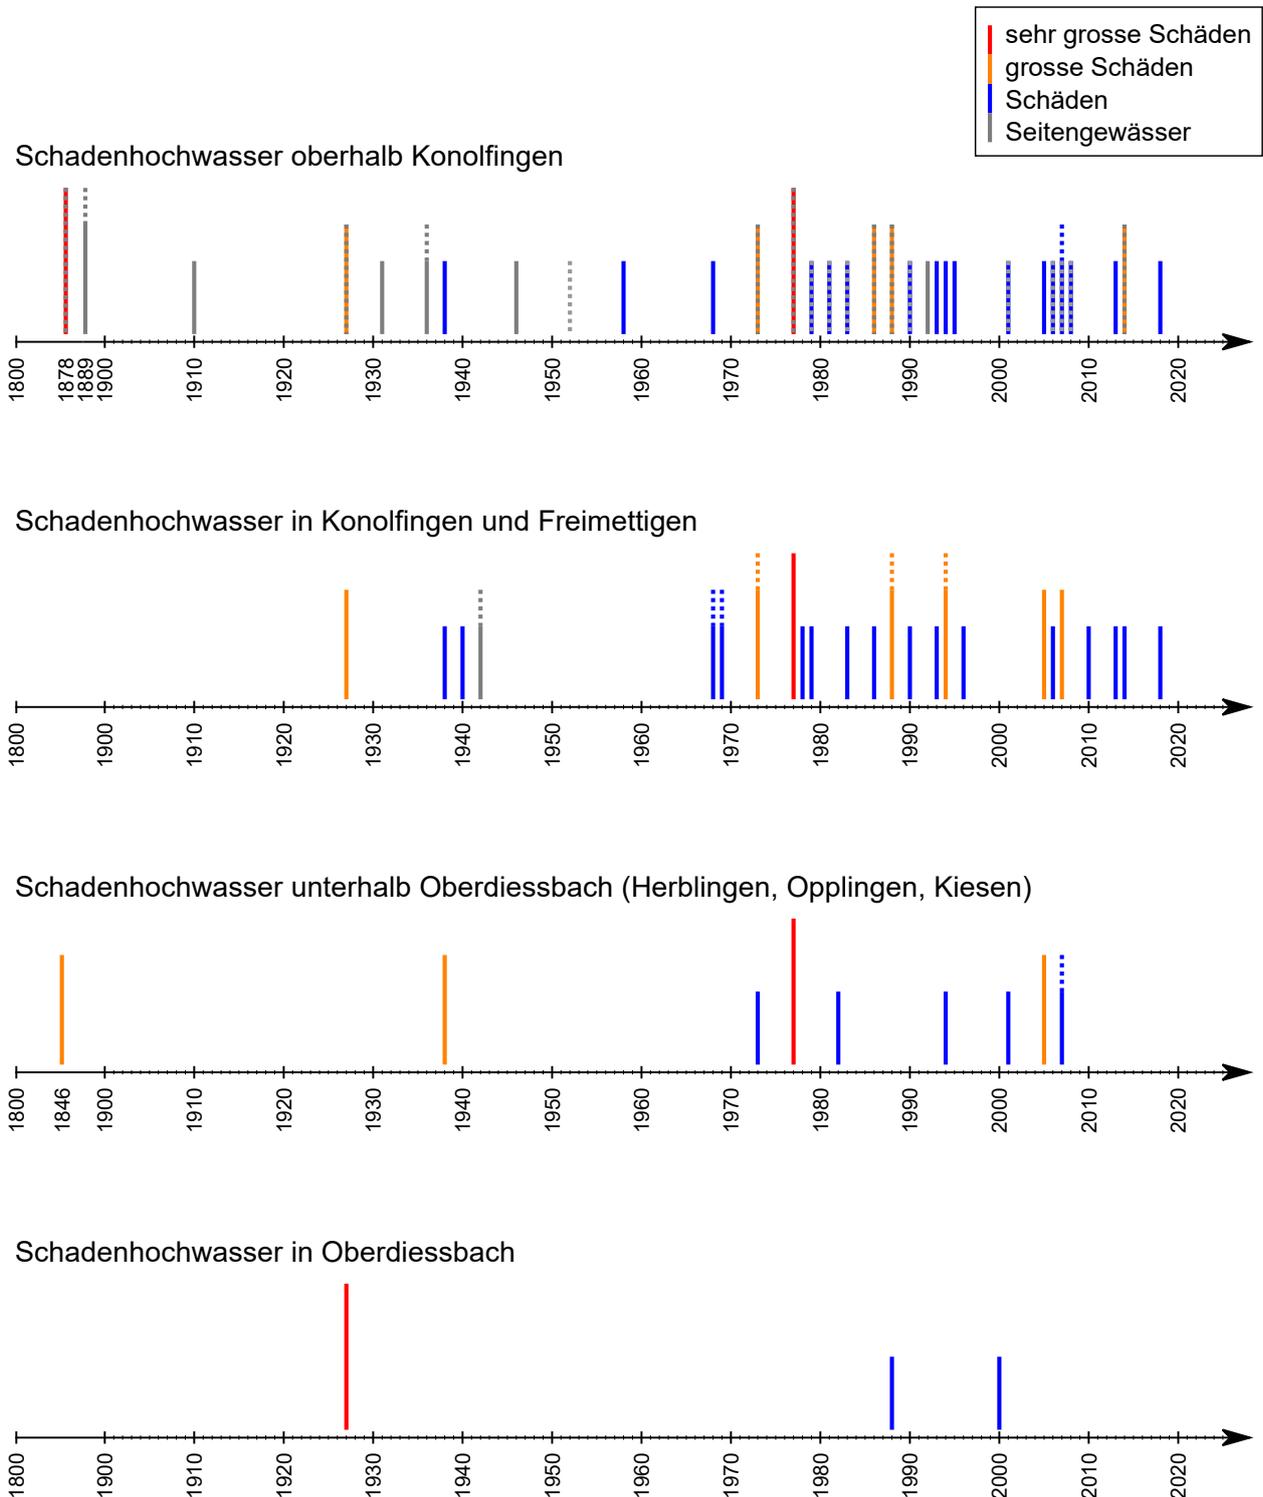
Abb. 4.1: Schadenhochwasser an der Chise und ihren Seitengewässern. Bei den Schadenhochwasser in Oberdiessbach sind nur diejenigen des Diessbach aufgeführt.

Die gefundenen, dokumentierten Schadenhochwasser sind in Abbildung 4.1 nach Schweregrad kategorisiert dargestellt. Es zeigt sich, dass in und oberhalb Konolfingen Überschwemmungen durch hochwasserführende Gewässer häufig auftreten. Im folgenden soll auf die schwersten Ereignisse eingegangen werden.

Die gefundenen, dokumentierten Schadenhochwasser sind in Abbildung 4.1 nach Schweregrad kategorisiert dargestellt.

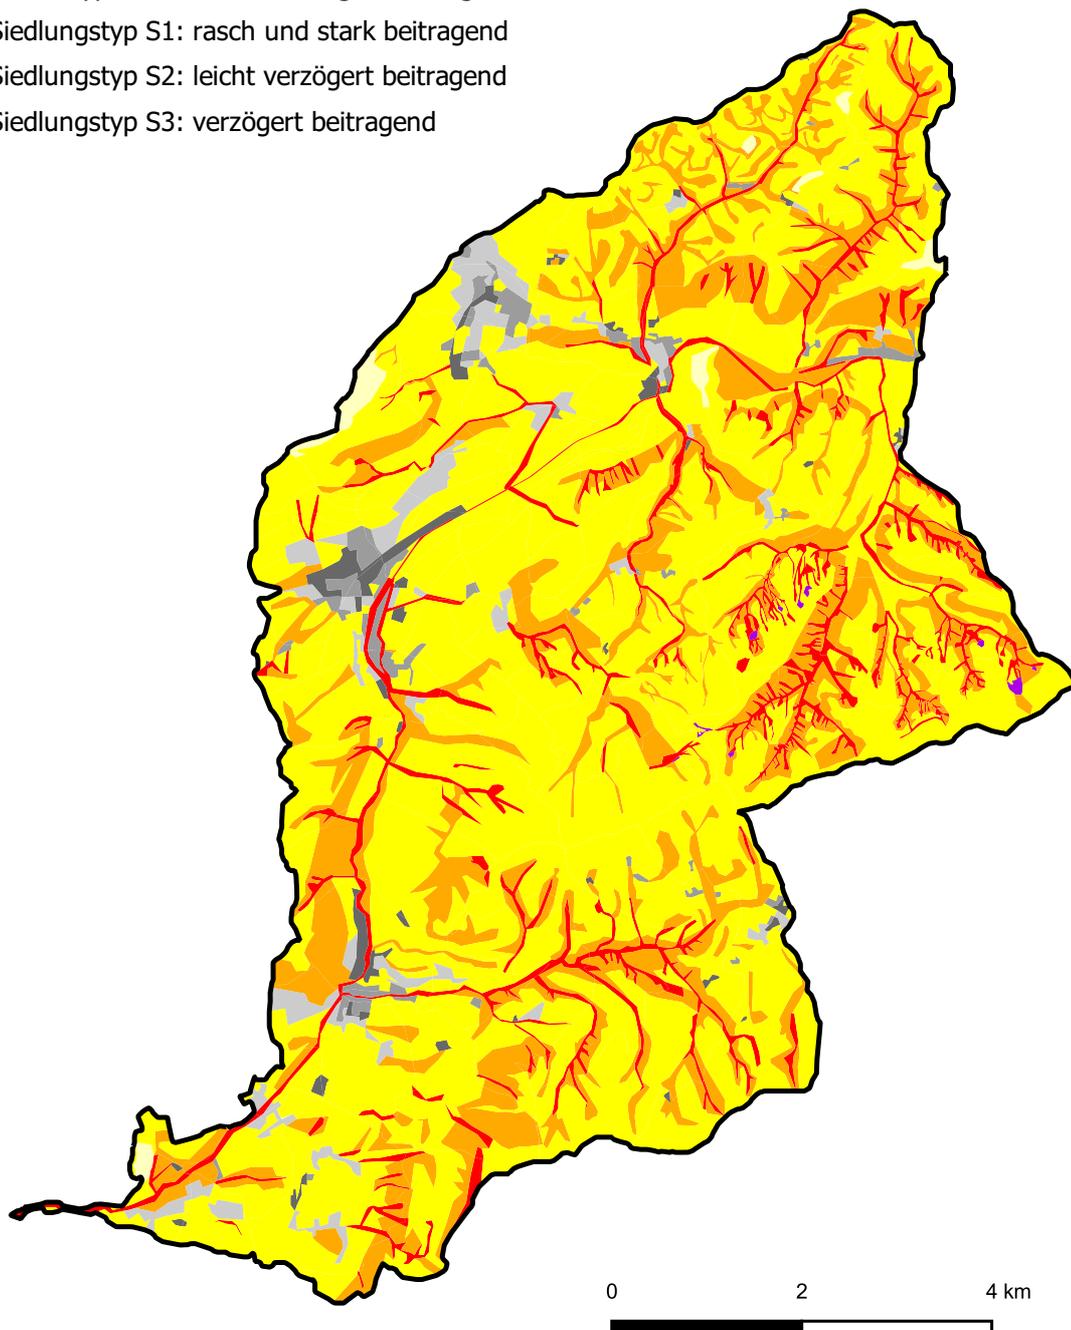
Abb. 5.1: Flächen ähnlicher Abflussbereitschaft (Abflusstypen) im EZG der Chise.

94.1% des EZG sind "natürliche" Flächen (Landwirtschafts- und Forstflächen). Abflusstyp 1 und 2 besitzen sehr rasche und rasche Abflussreaktion, während 4 und 5 stark bis sehr stark verzögert reagieren. Als Abflusstyp 1 wurden 0.1 km² (0.1% der Gebietsfläche) beurteilt. Es sind gesättigte Flächen (v. a. Ried und Moorflächen) in geneigter Lage. Die Flächen des Abflusstyps 2 (7.4%) sind bachnahe Flächen oder Nassflächen mit einem geringen Sättigungsdefizit. Dem Abflusstyp 3 (22.1%) gehören Flächen mit Infiltrationshemmnissen, Böden mit Staunässeanzeichen oder Steilflächen an. Abflusstyp 4 machen 63.8% des EZG aus, die durchlässige und speicherfähige Böden aufweisen. Flächen des Abflusstyps 5 sind vor allem in Moränengebieten anzutreffen (0.7%).

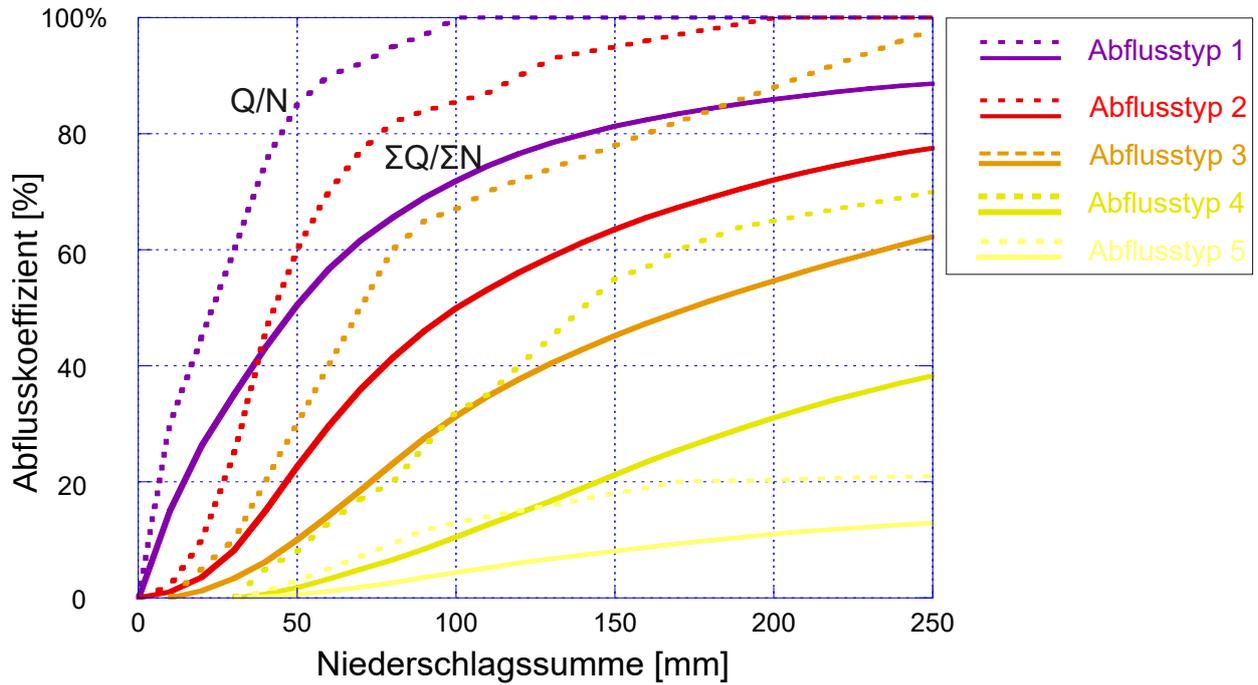
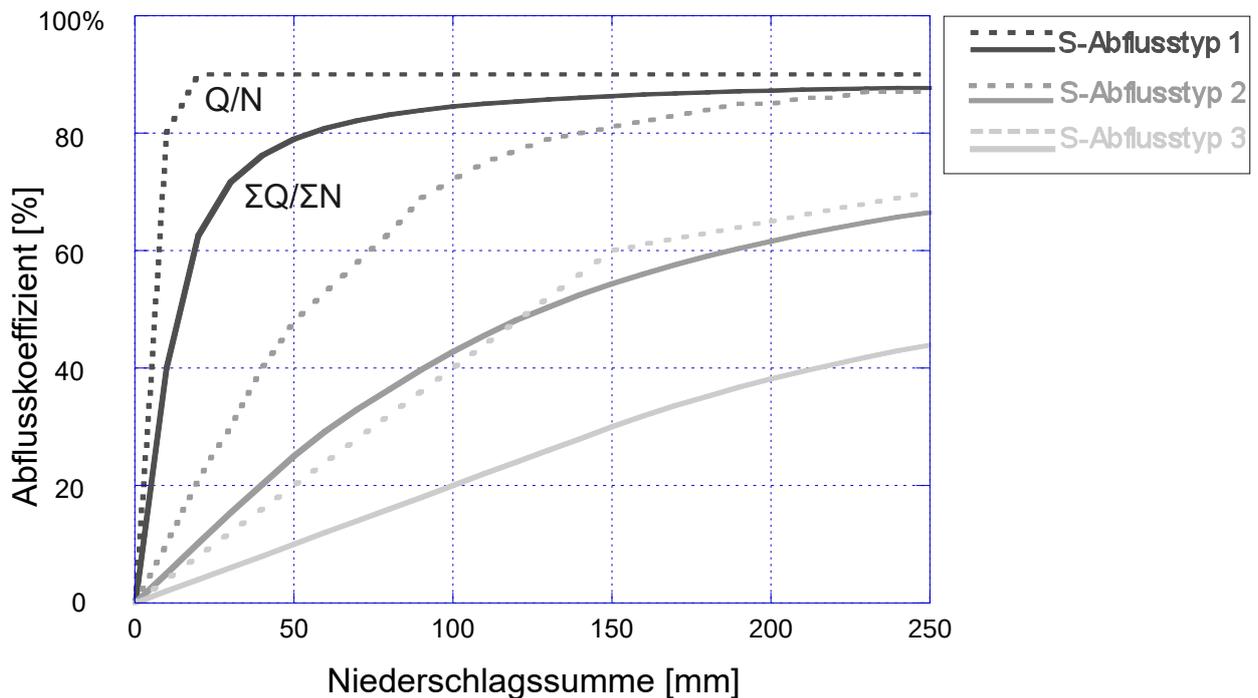
Abb. 5.2: Die Abflussreaktionskurven für natürliche Flächen (oben) und für Siedlungsflächen (unten). Sie definieren den Anteil des abfließenden Niederschlags in Abhängigkeit der Niederschlagssumme. Eingetragen ist der Spitzenabflusskoeffizient (Q/N , gestrichelt) und der Volumenabflusskoeffizient ($\Sigma Q/\Sigma N$, ausgezogene Linie).

Abbildung 5.2 zeigen die Abflussreaktionskurven für natürliche Flächen und Siedlungsgebiete. Auf der Grundlage von Beregnungsversuchen (Scherrer, 1997) wurden den fünf Abflusstypen der natürlichen Flächen je eine Abflussreaktionskurve zugeordnet. Die Kurven beschreiben den Anteil des abfliessenden Niederschlags in Abhängigkeit der Niederschlagsmenge. Eingetragen sind die Spitzen- und die Volumenabflusskoeffizienten. Bei den flächenmässig dominierenden Flächen des Abflusstyps 4 (ca. 63.8% des EZG) fliessen bei 100 mm Niederschlag nur ca. 10% ab. Bei den ebenfalls stark vertretenen Abflusstypen 3 (ca. 22.1% des EZG) fliessen bei einem Niederschlag von 100 mm rund 35%.

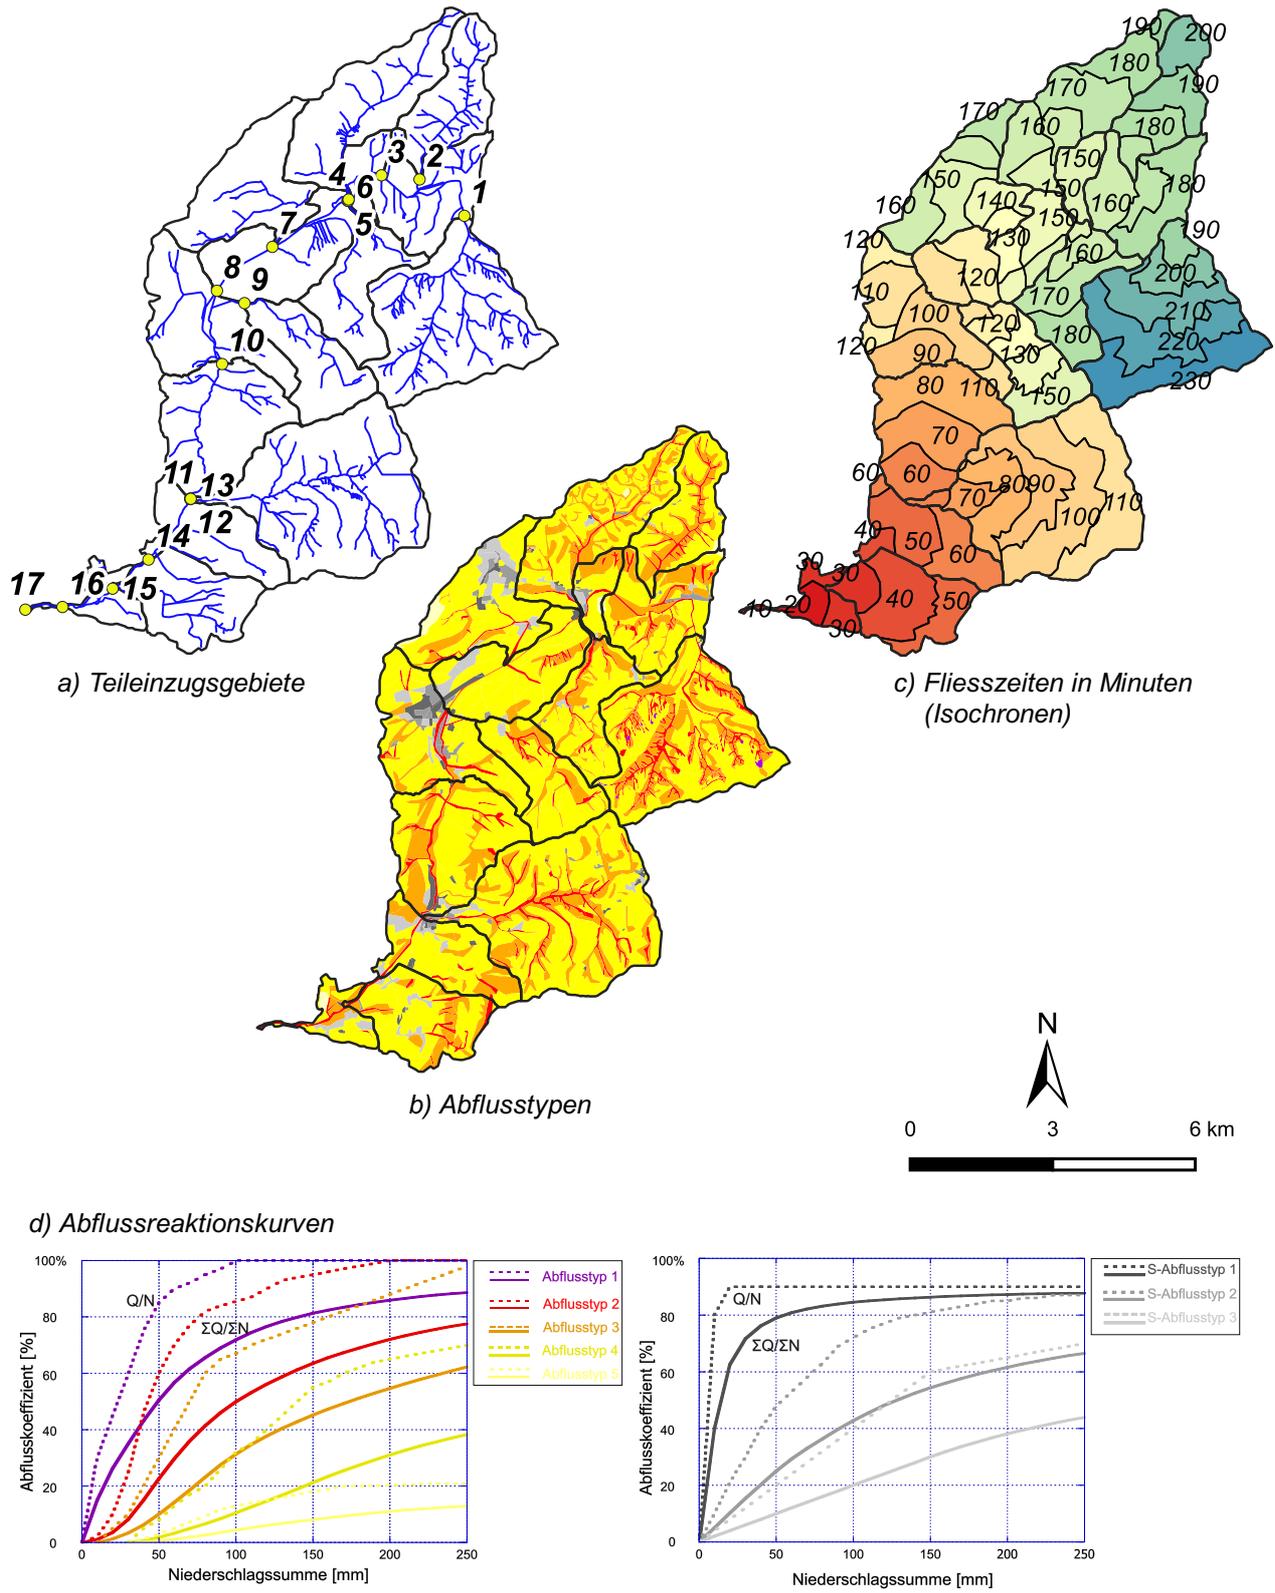
Abb. 6.1: Die Grundlagen des Niederschlag-Abfluss-Modells QArea+
a) Die Teileinzugsgebiete mit den Bemessungspunkten,
b) die Abflusstypen,
c) die Fließzeiten in Minuten (Isochronen),
d) die Abflussreaktionskurven

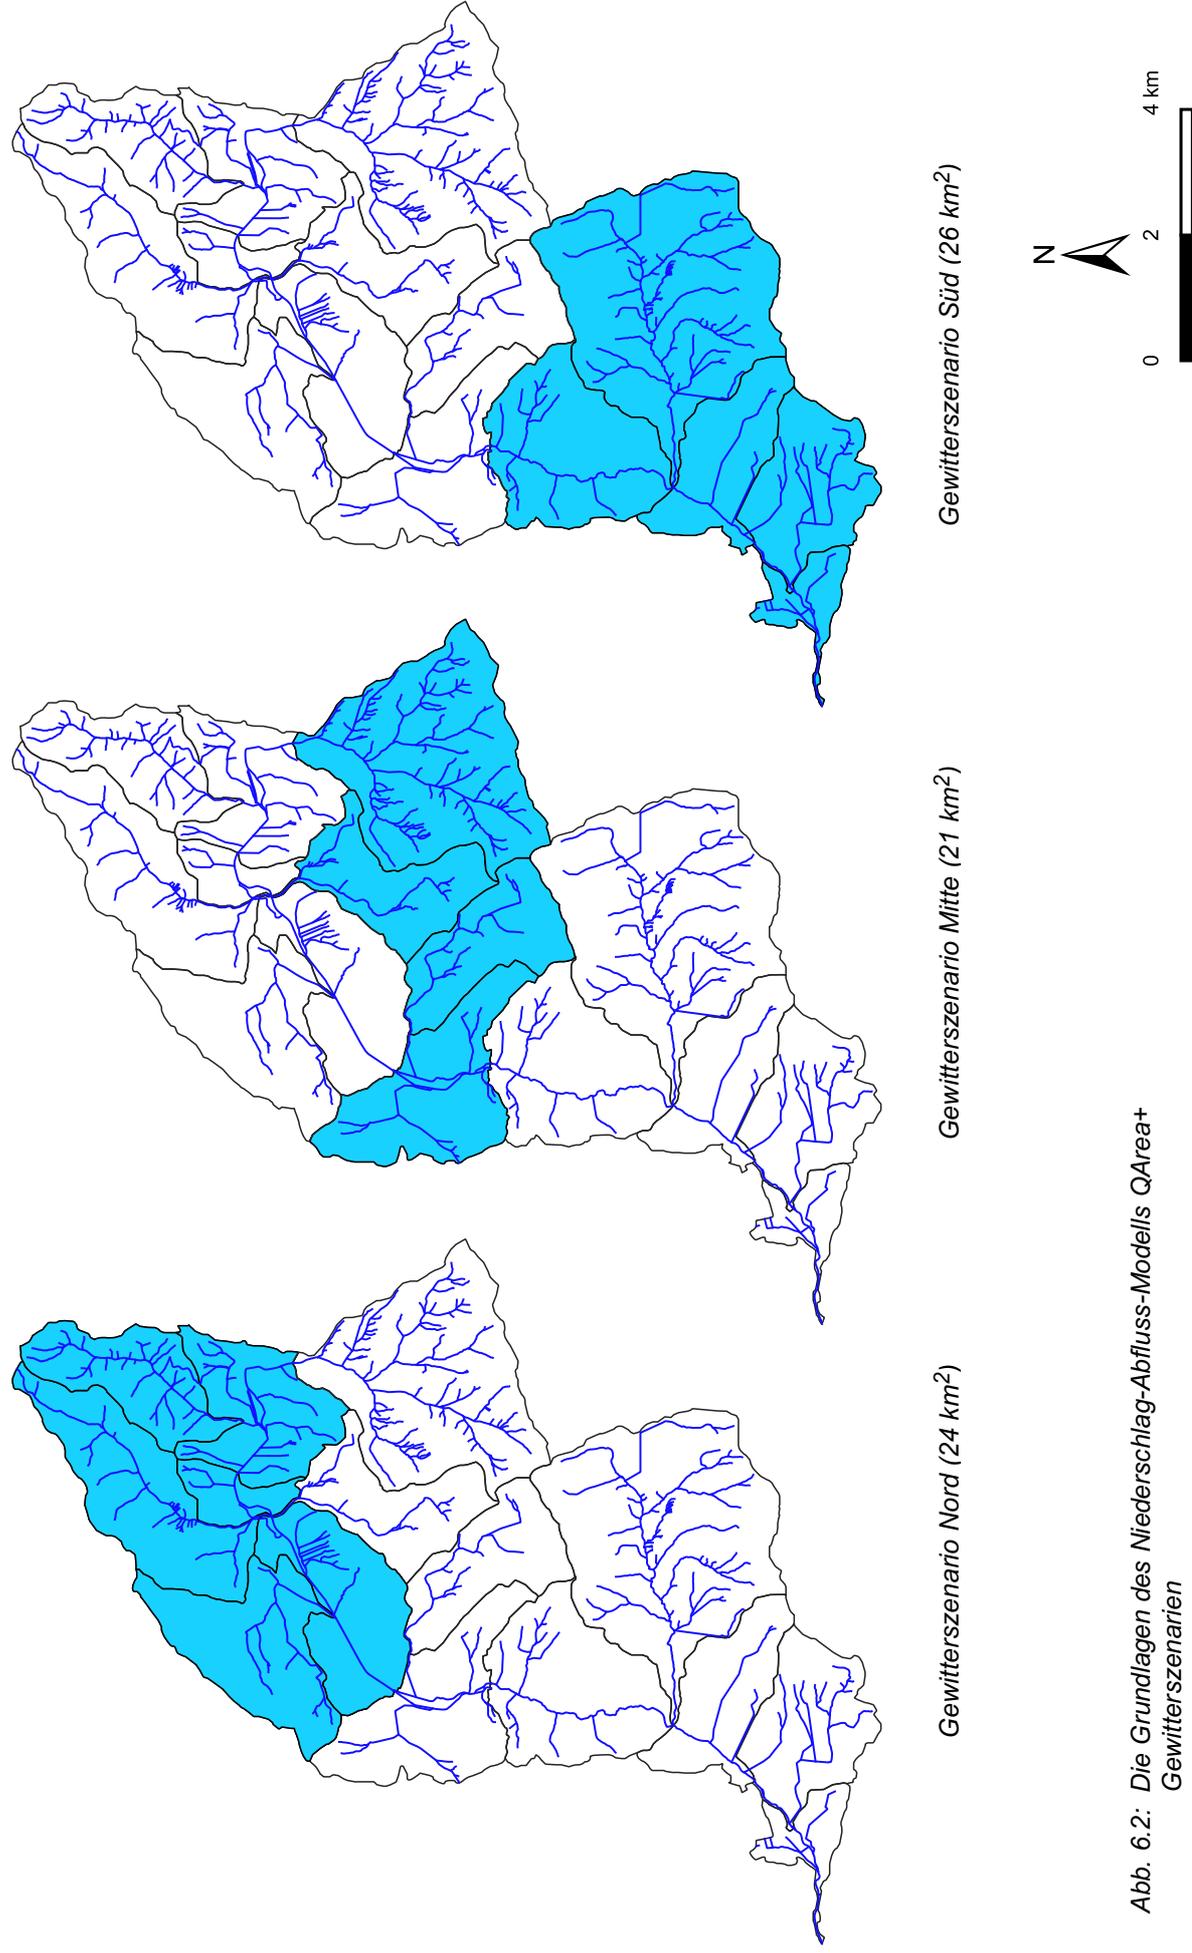
Abb. 6.2: Die Grundlagen des Niederschlag-Abfluss-Modells QArea+ Gewitterszenarien

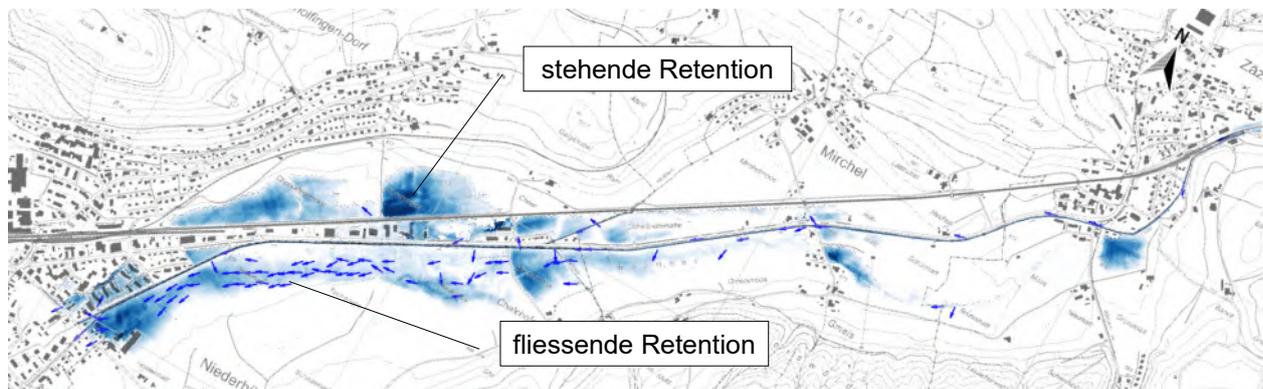
Abb. 6.3: 2D-Berechnungsgebiet mit stehender und fliessender Retention zwischen Zäziwil und Konolfingen (Auszug aus Simulationsresultat HQ₁₀₀, 12h-Ereignis).

Als Input ins 2D-Berechnungsnetz dienen die mittels QArea⁺ berechneten Ganglinien an den Bemessungspunkten BP3, BP4, BP5, BP7 sowie die innerhalb des Teileinzugsgebiets 8 entstehende Ganglinie. Am BP8 wird die gedämpfte Austrittsganglinie aus dem 2D-Berechnungsnetz aufgezeichnet und als Input für die QArea⁺ Berechnung unterhalb des BP8 verwendet. So kann die dämpfende Wirkung der Ebene zwischen Zäziwil und Konolfingen bis zur Mündung der Chise in die Aare berücksichtigt werden.

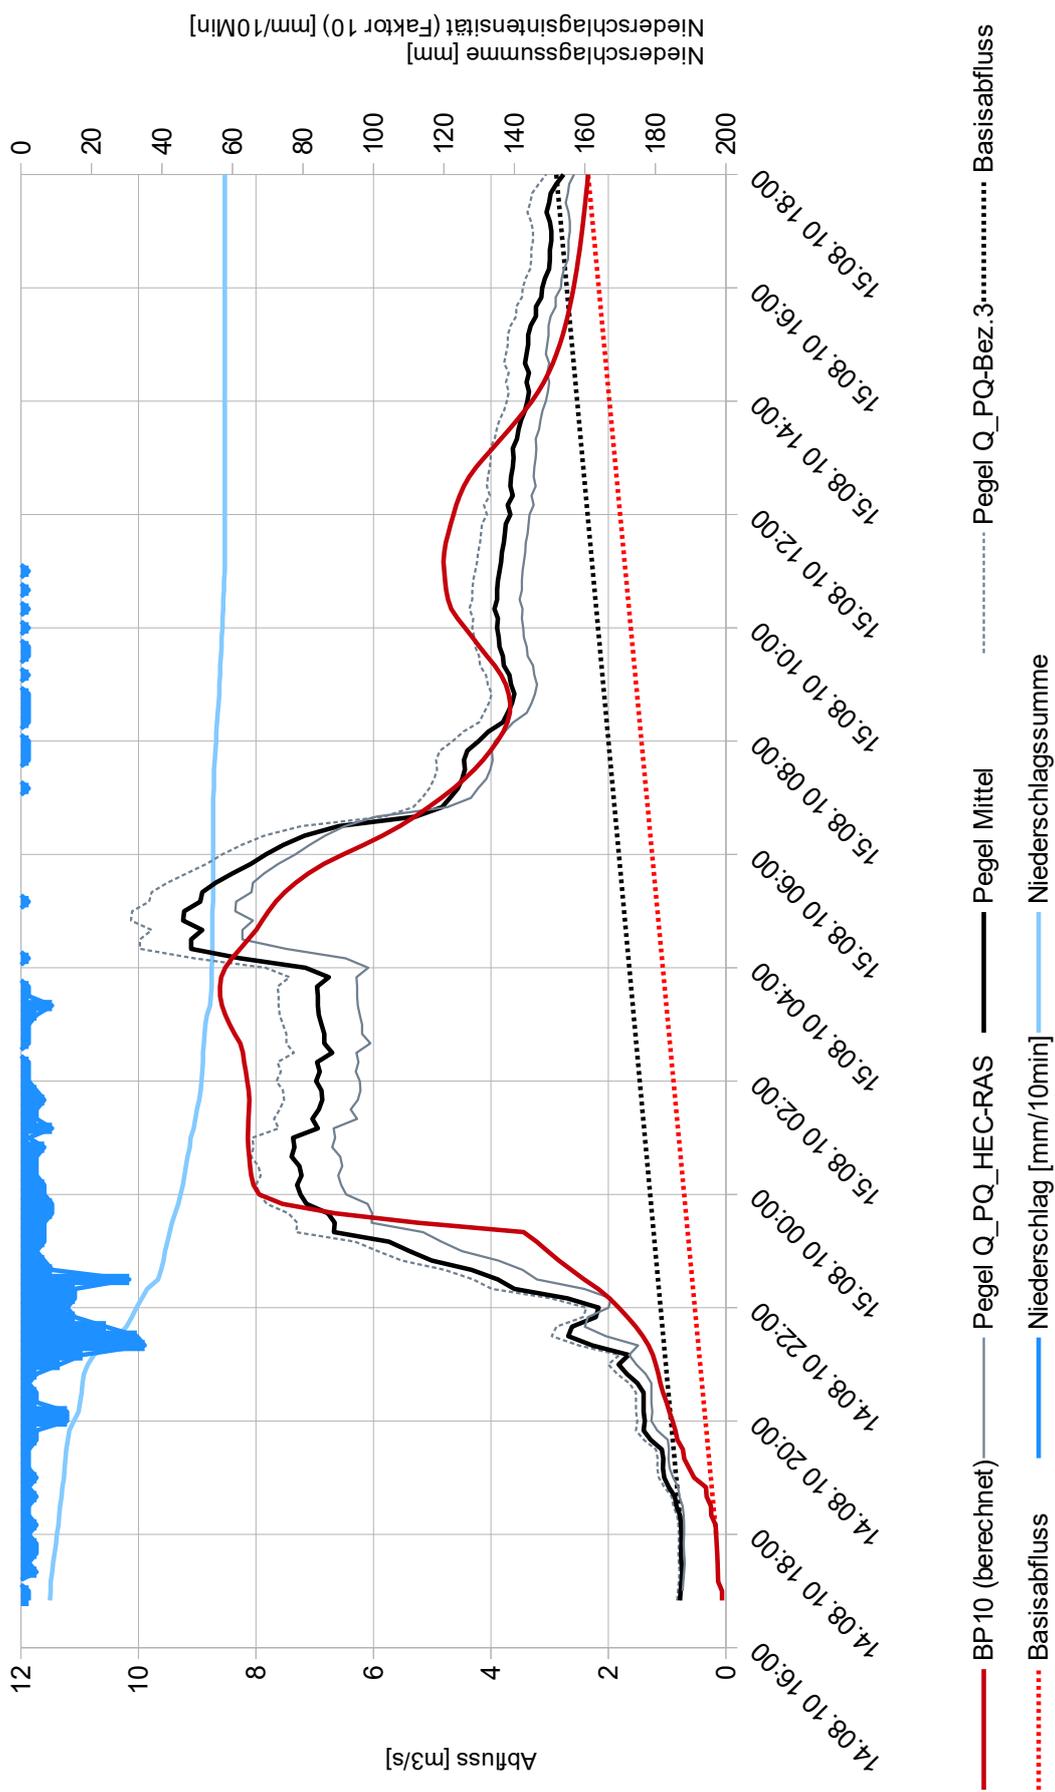
Abb. 6.4: Eichereignis 14./15. August 2010. Vergleich der Pegelmessung (schwarze Linie) und der Abflussberechnung am BP10 (rote Linie).
