Gewässer	Chise	Gewässer-Nr.	458
Gemeinden	Kiesen, Oppligen, Herbligen	Projekt-Nr.	5375
Erfüllungspflichtiger	Wasserbauverband Chisebach	Plan-Nr.	5375.01.B
Projekt vom	20. Juni 2011	Format	A4
Revidiert	25. Oktober 2021

Überprüfung der hydrologischen Grundlagen der Chise

unter Berücksichtigung realisierter und geplanter Rückhaltemassnahmen mittels gekoppelter Niederschlagsabfluss- und 2D-Simulation

Bericht: 20/276

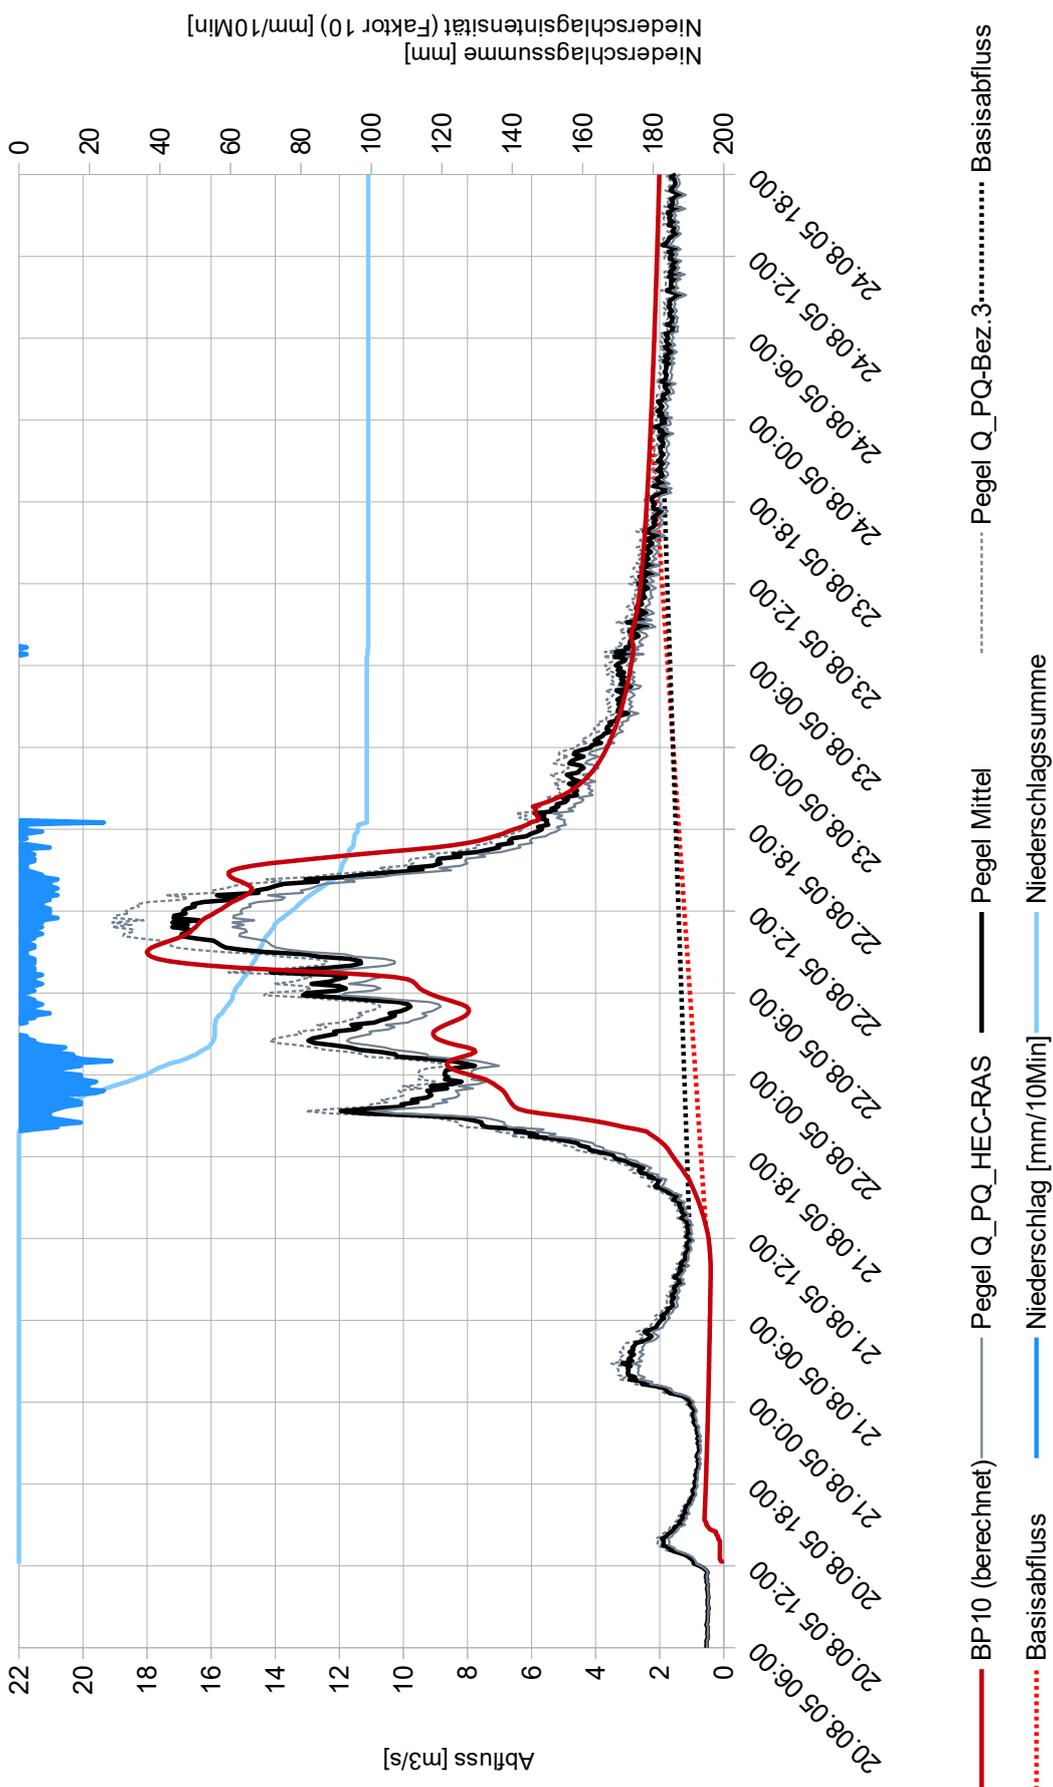
Abb. 6.5: Validierungsereignis 21./22. August 2005. Vergleich der Pegelmessung (schwarze Linie) und der Abflussberechnung am BP10 (rote Linie).

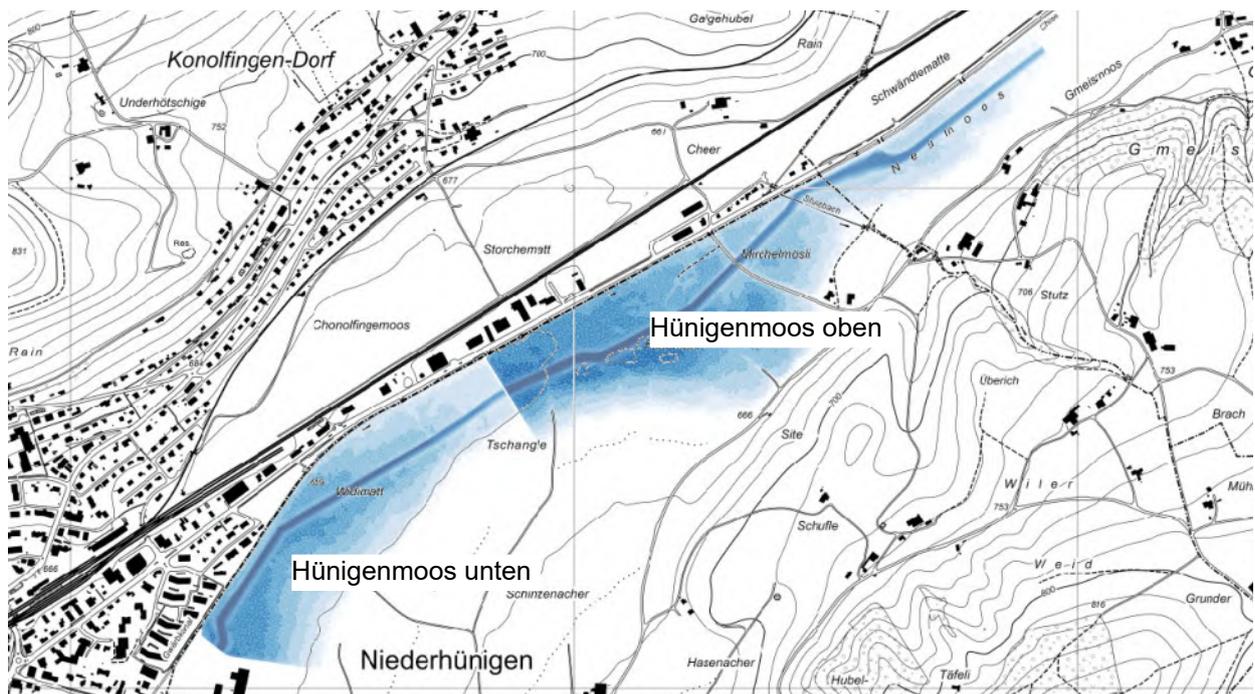
Abb. 6.6: Variante a) Im Überlastfall (> HQ₁₀₀) werden Überflutungen nur innerhalb des technischen Rückhaltebeckens toleriert. Die restlichen Gebiete sind durch Dämme oder ähnliches geschützt.

- a) Nur das technisch verfügbare Rückhaltevolumen (330'000 m³) wird als Überflutungsfläche toleriert (siehe Abb. 6.6). Ist dieses erschöpft wird entsprechend dem Zufluss entlastet. D.h. Spitzen die nach Erreichen der Vollfüllung ankommen erfahren keine Dämpfung durch Überflutung der Gebiete Chonolfingemoos und Storchematt. Die Resultate der Prognose-Zustands-Berechnungen Variante a sind im Anhang 6 in Tabelle 3 und 4 zusammengestellt.

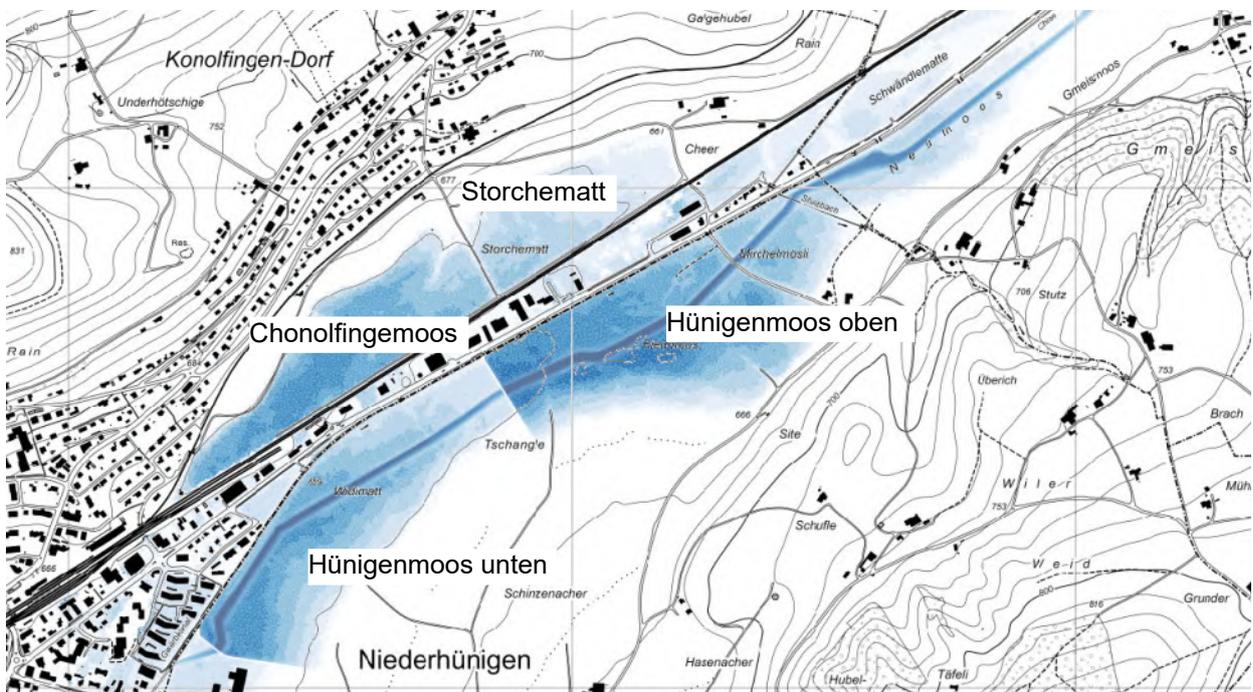
Abb. 6.7: Variante b) Im Überlastfall (> HQ₁₀₀) werden Überflutungen ins Umland toleriert. Durch Rückstau des Mühlebachs kommt es zu Austritt in die Gebiete Storchematt und Chonolfingemoos. Dies aufgrund der niedrigen Dämme westseitig des Mühlebachs.

Damit ergeben sich maximal 934'000 m³ Rückhaltevolumen einem Überstau gemäss HQ₁₀₀₀. Die Resultate der Prognose-Zustands-Berechnungen Variante b sind im Anhang 6 Tabelle 5 und 6 zusammengestellt.

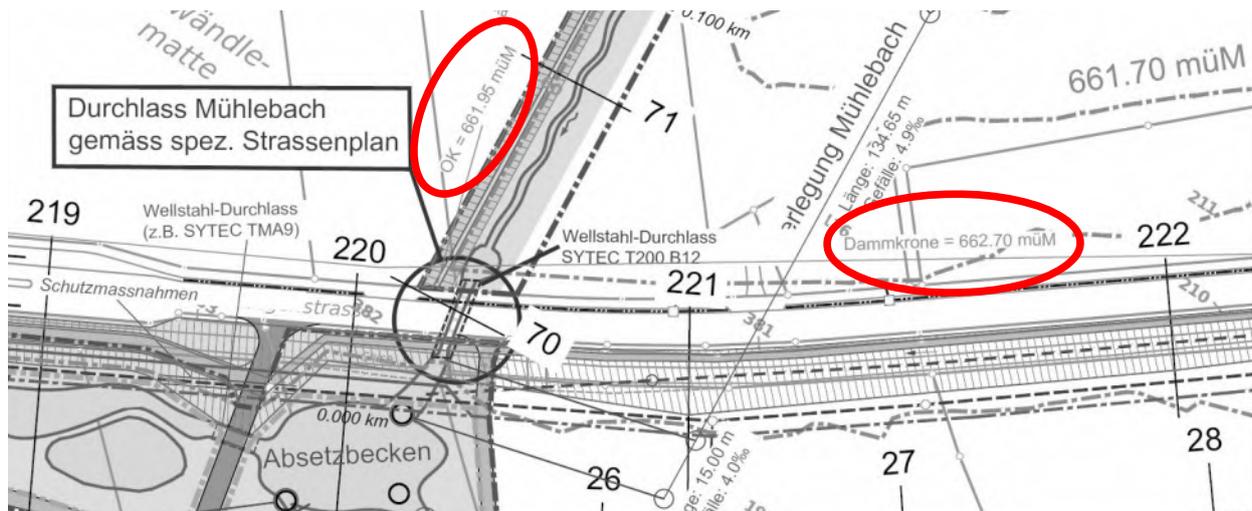
Abb. 6.8: Auszug aus dem Plan Nr. 22012-26P "Korrektion Chisebach und Hochwasserrückhalt Hünigenmoos", 2. Auflage. Dammkrone (662.70 m ü. M.) > OK Damm Mühlebach (661.95 m ü. M.). Stauziel 659.50 m ü. M., Überstau bei HQ_{1000} 662.55 m ü. M.

In der Variante b soll das Gebiet Chonolfingemoos und Storchematt geflutet werden, nachdem die beiden Hünigenmoos Becken voll sind, aber noch bevor die Entlastung des HRB Hünigenmoos unten anspringt. So kann das vorhandene Retentionsvolumen optimal genutzt werden.

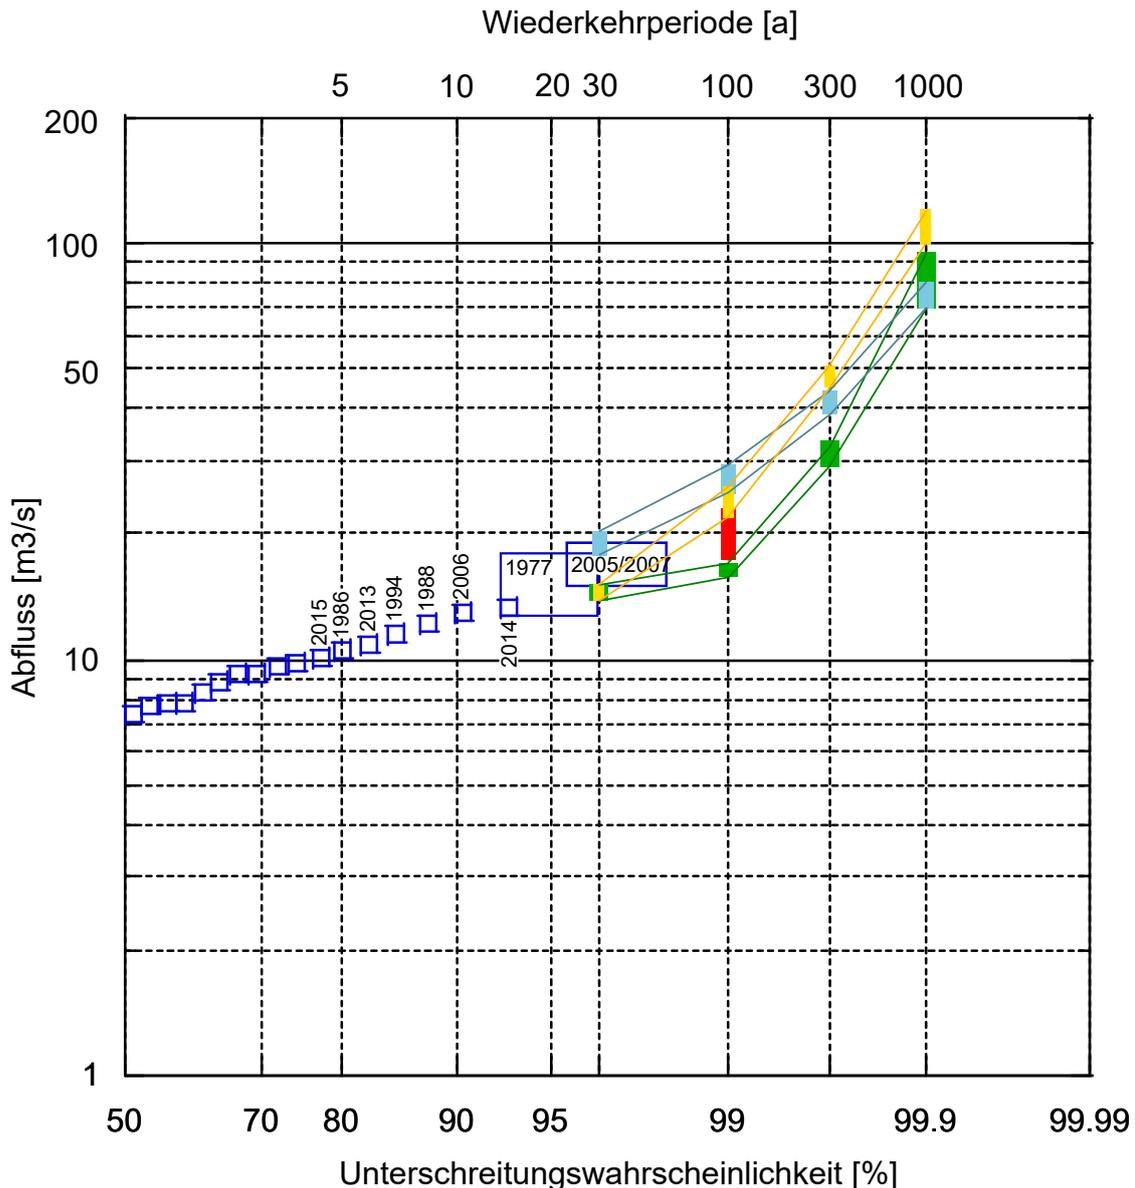
Abb. 7.1: Frequenzdiagramm der Chise am Pegel Freimettigen (BP10). Neben den gemessenen Jahreshochwasser (blaue Rechtecke) und dem rekonstruierten Ereignis von 1977 sind die Resultate der Berechnungen mit den Modellregen für den Ist-Zustand (hellblau) und den Prognose-Zustand mit den HRB Hünigenmoos in den Varianten a (gelb) und b (grün) dargestellt. Die Linien (hellblau, gelb und grün) markieren den Unsicherheitsbereich für die vorgeschlagenen Hochwasserabflüsse. Der in Horat & Scherrer (1999) angegebene Wert für HQ₁₀₀ (16 - 23 m³/s) wird durch den roten Balken markiert.

Das Frequenzdiagramm (Abb. 7.1) zeigt die am Pegel Freimettigen gemessenen Jahreshochwasser. Das Ereignis von 2005 war das grösste der Messperiode zwischen 1983 - 2020, die Abflussspitze des zweitgrössten Ereignisses (2007) lag nur knapp unter dem Wert der Spitze von 2005. Einer Abflussspitze, wie sie bei den Ereignissen von 2005 und 2007 beobachtet wurde, kann eine Wiederkehrperiode von 20 - 50 Jahren zugeordnet werden.

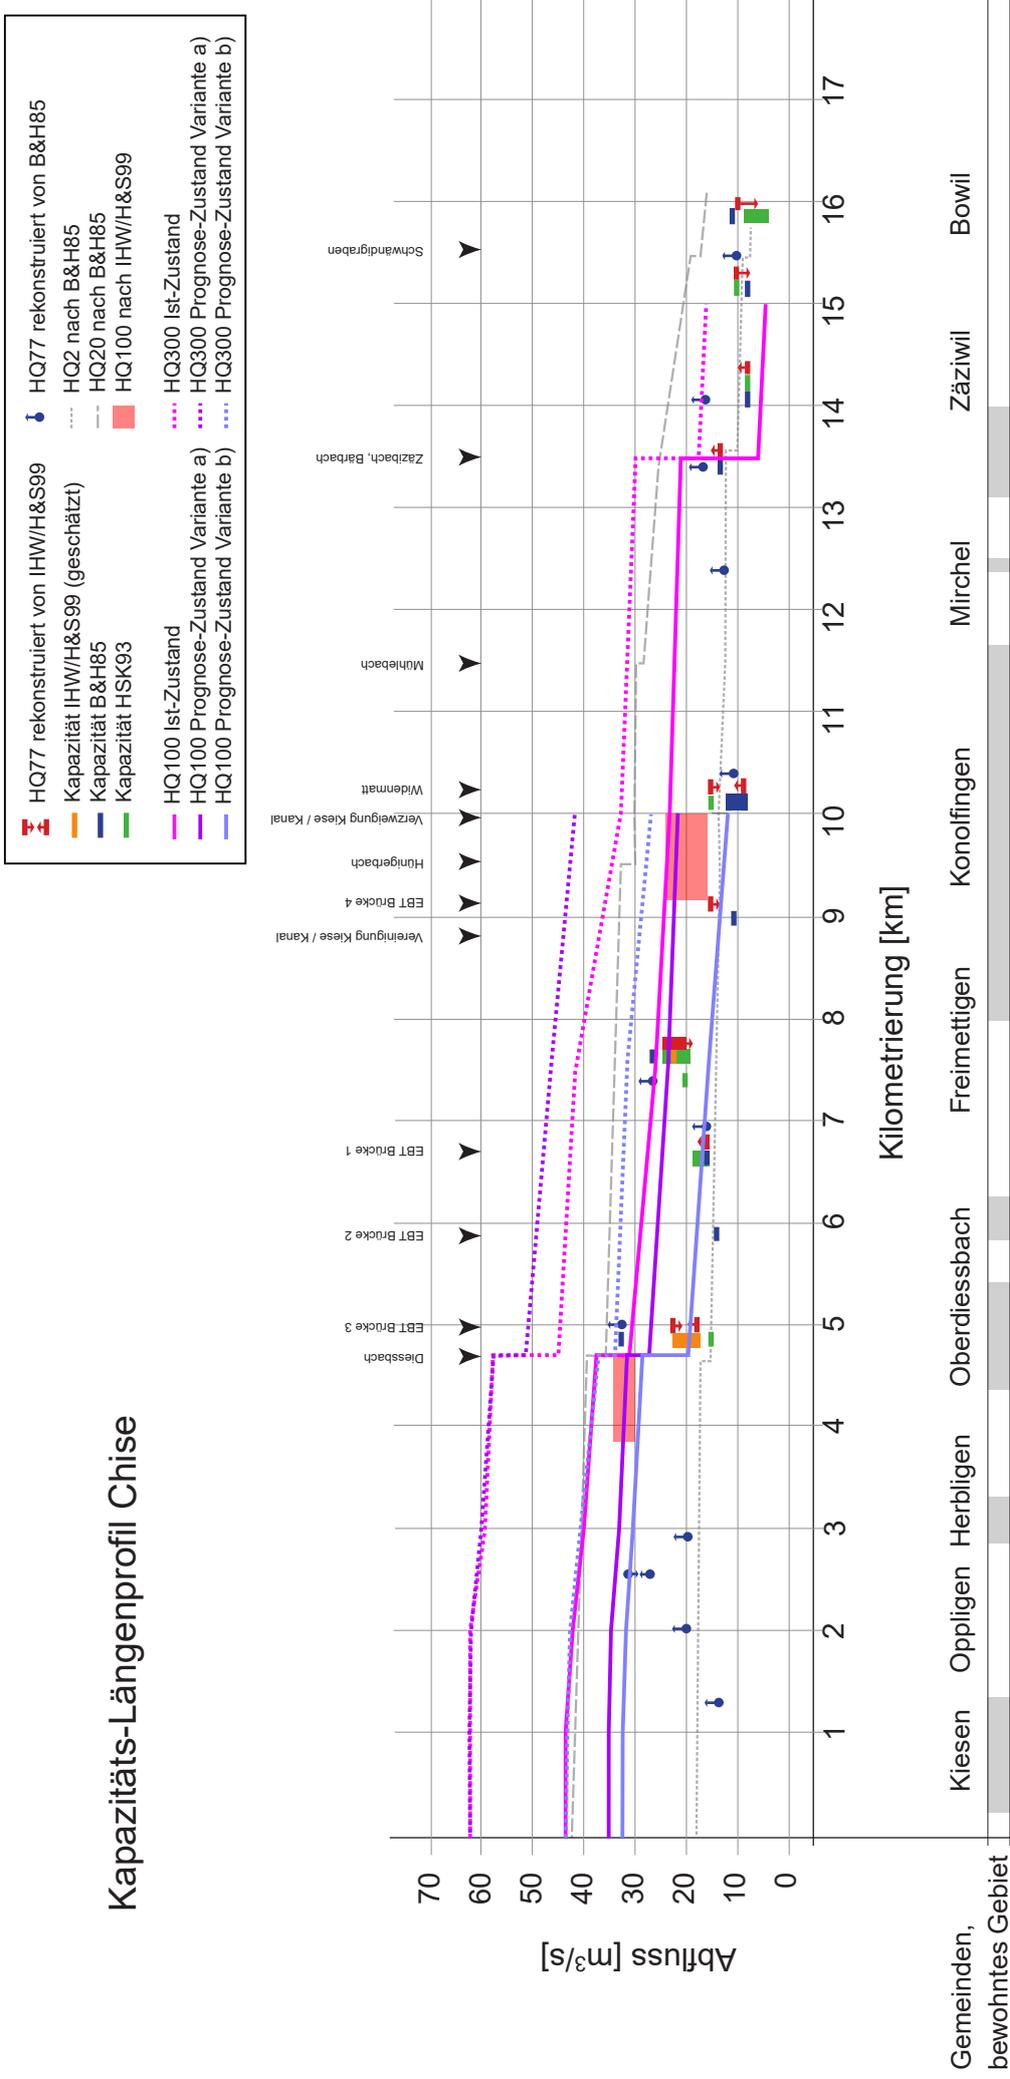
Kapazitäts-Längenprofil Chise

B&H85: Kapazitäts-Längenprofil aus der Hochwasserschutzanalyse Chisebach von Basler & Hofmann, 1985
 HSK93: Kapazitäts-Längenprofil aus dem Hochwasserschutzkonzept von natura, Kissling und Zbinden, Schmalz Ingenieure AG, 1993
 IHW/H&S99: Kapazitäts-Längenprofil aus dem Bericht "Entstehung, Ablauf und Grösse seltener Hochwasser an der Chise von Horat & Scherrer AG, 1999

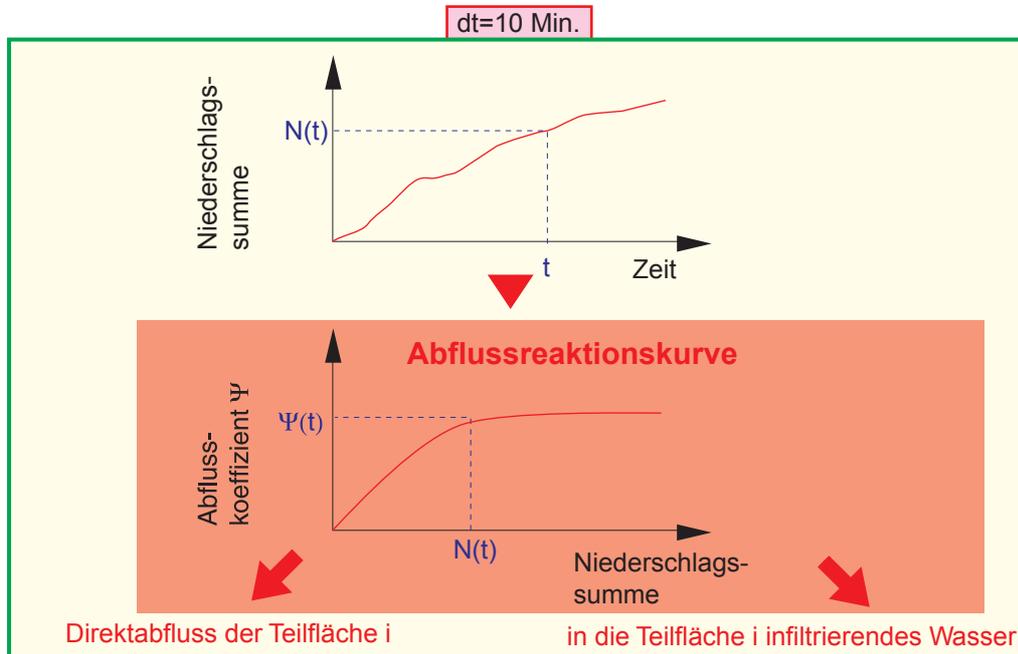
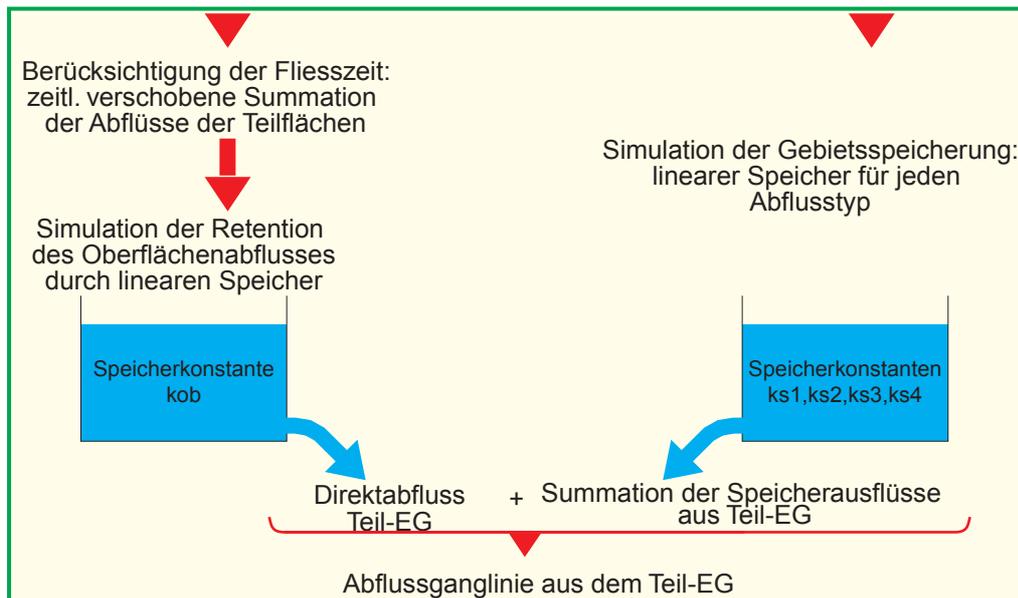
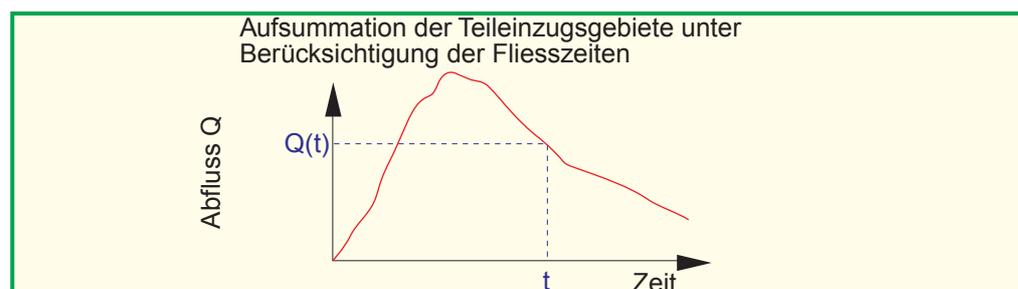
Anhang 5: Schematischer Aufbau des Niederschlags-Abfluss-Modells Q_{AREA} . Zentrales Element ist die Abflussreaktionskurve, die für jede Teilfläche die Beziehung zwischen Niederschlags-summe und Abflusskoeffizient beschreibt.

Ein Schema des eingesetzten Modells ist in Anhang 5 zu finden. Der gefallene Niederschlag wird aufgeteilt in Direktabfluss und in den Boden infiltrierendes Wasser. Das infiltrierte Wasser wird im Boden gespeichert und verzögert wieder abgegeben. Die Reaktion dieser Bodenspeicher wird mit linearen Speichern modelliert. Für jeden Abflusstypen wird eine eigene Speichercharakteristik angenommen. Der Direktabfluss erfährt auf dem Weg ins Gerinne eine Verzögerung durch Retention (Oberflächenspeicher), welche ebenfalls mit einem linearen Speicher simuliert wird.

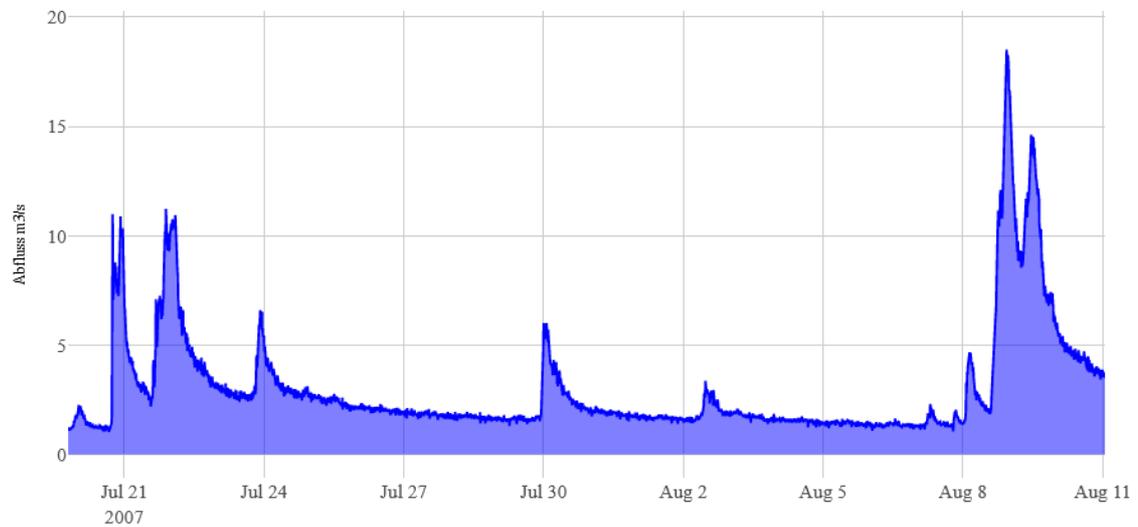
Abb. 1: Auszug gemessene Abflüsse Pegel Freimettigen.

- Das Ereignis vom 20.7.2007 führte am Pegel in Freimettigen zu einem Abfluss von 10 – 11 m³/s. Dasjenige vom 8.8.2007 zu 15 – 19 m³/s.

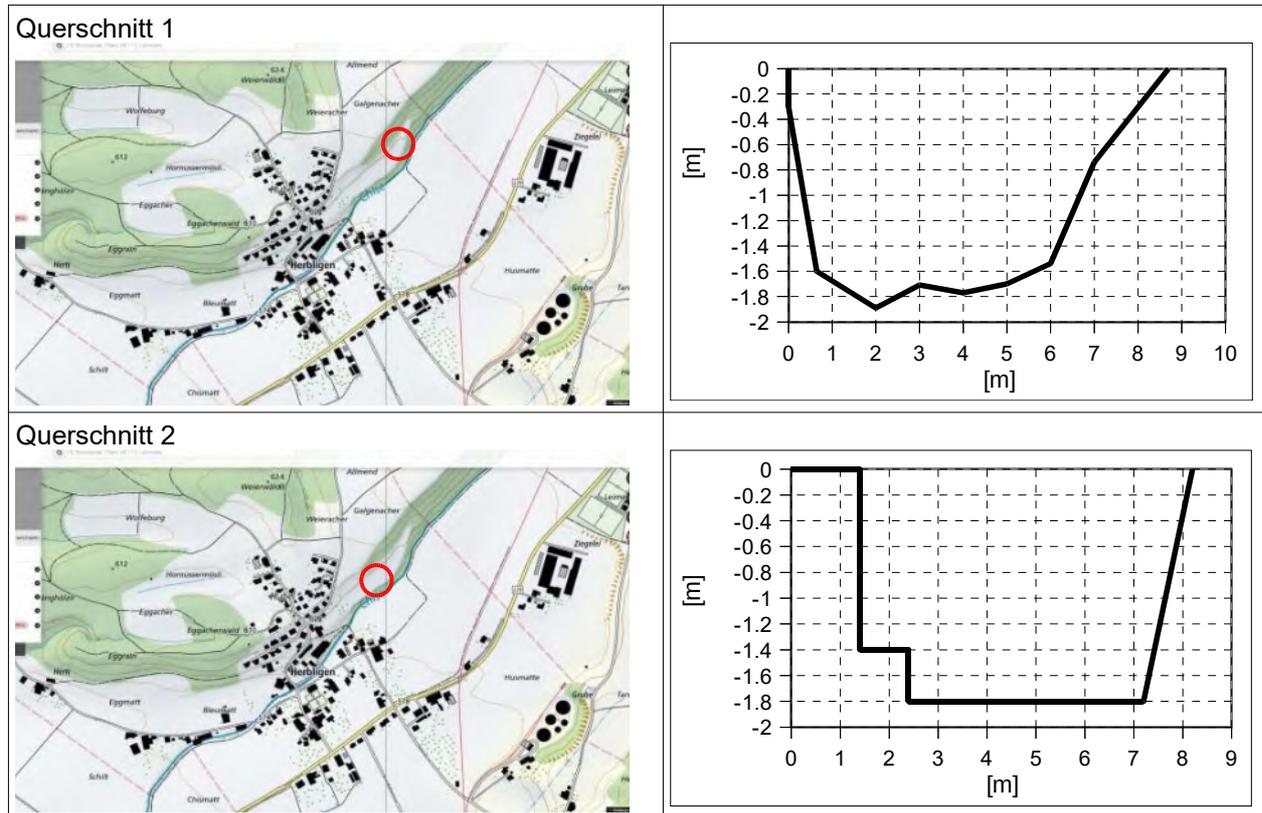
Querschnitt 1: $Q > 22 \text{ m}^3/\text{s}$ ($k_{St, \text{gemittelt}} = 20 \text{ m}^{1/3}/\text{s}$, $J_s = 7.5\%$)

Zusammen mit Herrn Ruedi Scheidegger wurden zwei im Ereigniskataster nicht dokumentierte Austrittsstellen vor Ort untersucht und die Querprofile aufgenommen. Darauf basierend wurden die Abflussmengen anhand eines Normalabflusses abgeschätzt:

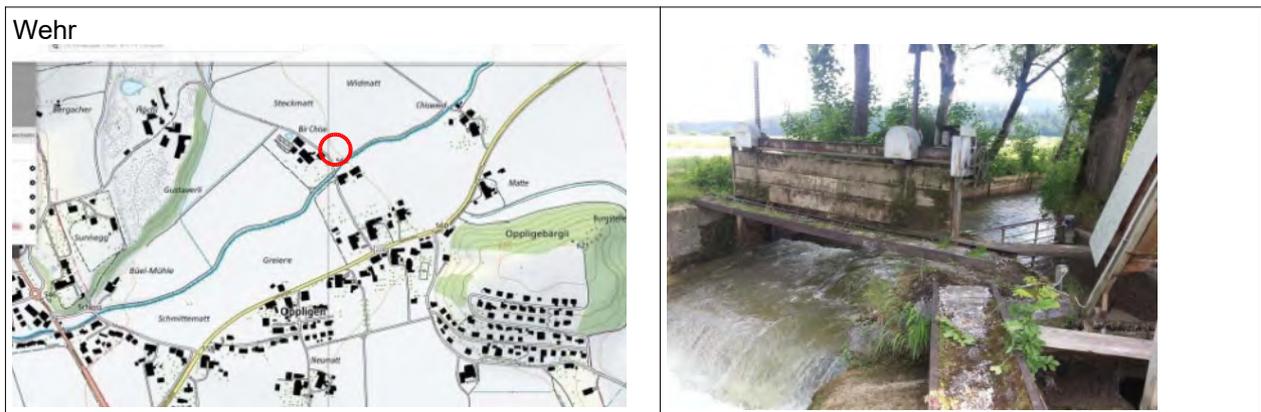
Wehr Oppligen:

Herr Hans Huber schilderte die Abflusstiefe am Wehr bei einer gemeinsamen Begehung. Es zeigte sich, dass der Abfluss in Oppligen mittels Grenztiefe¹ ermittelt werden kann. Dieser wird beim Übergang von den beiden Fliessarten "Strömen" und "Schiessen" erreicht. Im Zulaufbereich des Wehrs ist aufgrund des vorherrschenden Sohlgefälles und der Gerinnerauhigkeit strömender Abfluss zu erwarten. Im Bereich des Überfalls, stellt sich zwingend schiessender Abfluss ein. Das Wehr dürfte sich im Übergangsbereich befinden. Hier kann angenommen werden, dass die beobachtete Abflusstiefe der Grenztiefe entspricht. Diese lässt eine sehr zuverlässige Schätzung der Wassermenge zu, da weder Sohlrauheit noch Gefälle bekannt sein müssen. Die Berechnung kann alleine durch die Gerinnegeometrie (Rechteck mit Breite = 5.35 m) und Abflusshöhe (Beobachtung ca. 1.4 m) erfolgen.

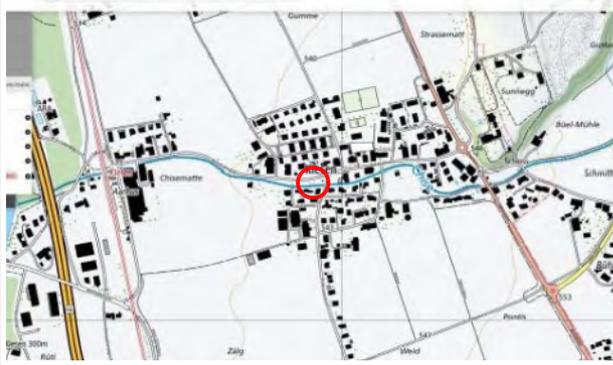
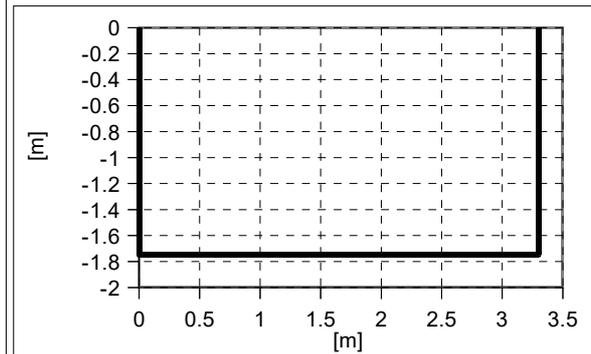
Brücke Professoreistrasse

Brücke Professoreistrasse: $Q > 20 \text{ m}^3/\text{s}$
